# TELESCOPE T4 EULER

## RAPPORT DE MISSION

### MISSION C2

But de la mission : Mise en service de la caméra C2.  
Equilibrage télescope  
Lavage miroir.  
Entretien périodique télescope.  
Entretien coupole.  
Entretiens divers.  
Pose ligne pneumatique.  
Couvercle télescope.  
Démontage du télescope de 70 cm.

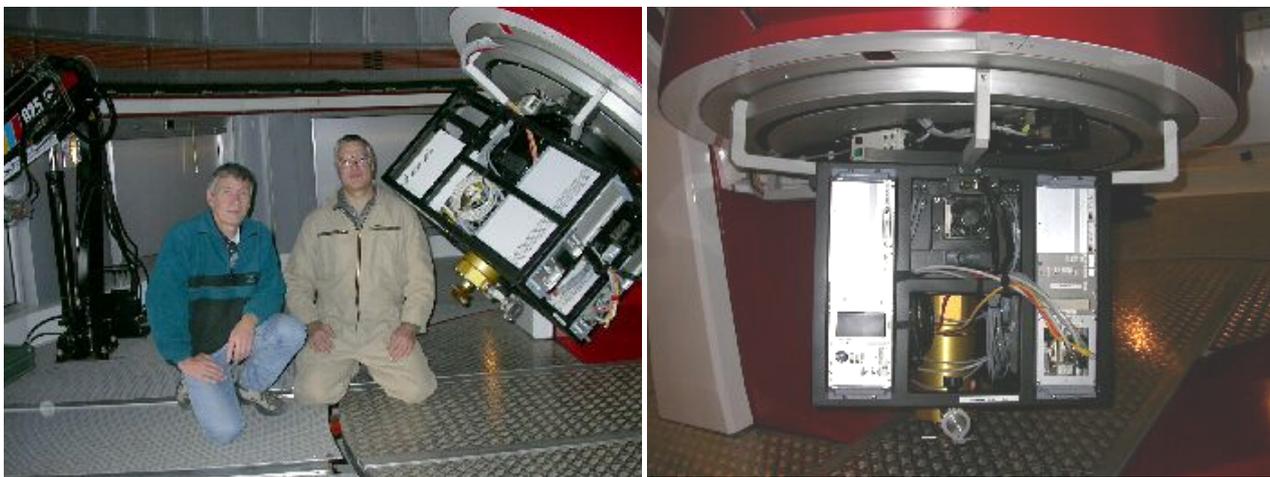
- Le champ de la caméra de guidage ne couvre pas la totalité du CCD. L'optique de transfert et de réduction est prévue pour un champ de 8,8 mm de diamètre. Le CCD fait 8,9x7,04 soit une diagonale de 11,35 mm. Ce choix a été dicté pour employer des lentilles et un oculaire du marché. Si l'on désirait couvrir tout le CCD, il faudrait augmenter la taille du miroir de renvoi du guidage, ou changer le rapport de grandissement de l'optique de transfert d'un facteur d'environ 29 %.

- Du givre est visible sur le CCD de guidage lorsqu'il est refroidi. Malgré toutes les précautions qui ont été prises à Genève lors du montage, ce phénomène déjà constaté auparavant s'est reproduit. Un manque d'étanchéité du boîtier est certainement à l'origine de ce phénomène. La caméra a été rapatriée pour résoudre ce problème.

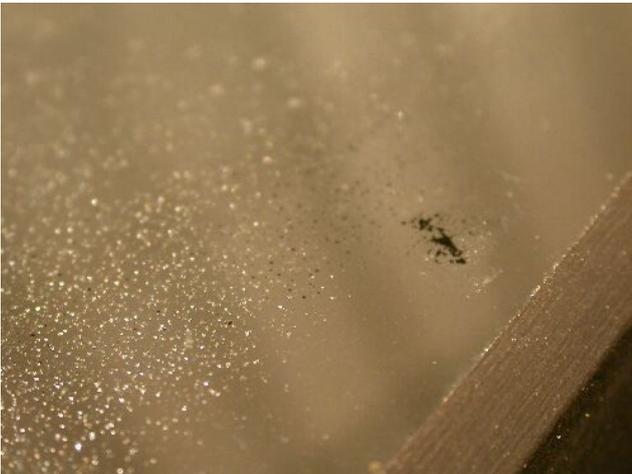
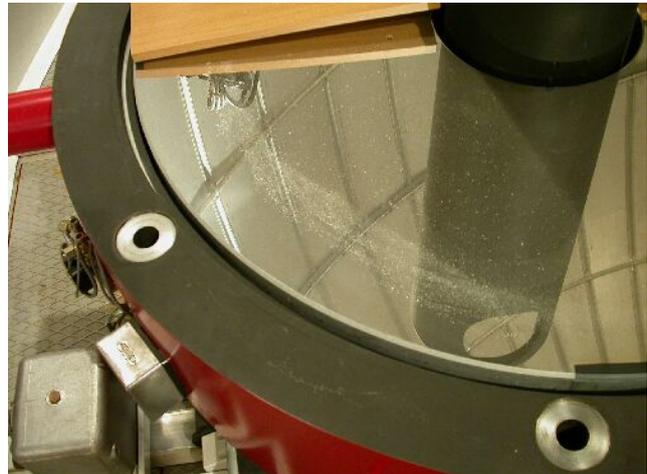
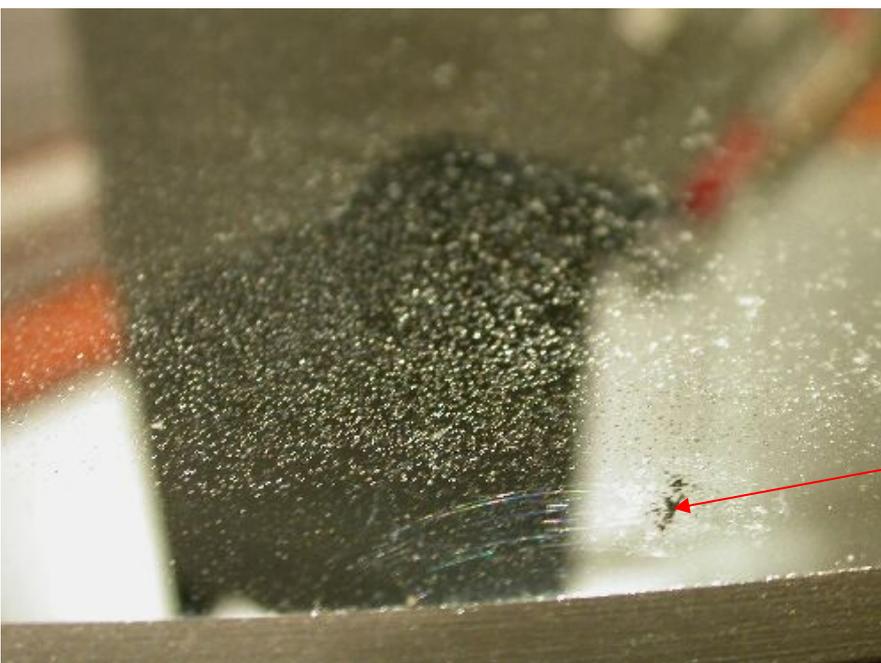
**Surface lavée**

- Après avoir déposé le barillet pour laver le miroir primaire, nous avons constaté que la surface réfléchissante était comme constellée de petits cristaux, distribués en forme de bras de galaxie.  
Après examen à la loupe il semble que chaque défaut est une petite cloque dans l'aluminure.  
Pour vérifier notre constatation nous avons lavé au savon une surface en périphérie du miroir de l'ordre d'une pièce de 5 CHF. On constate après lavage qu'à la place des cloques il reste des points noirs, ce qui signifie que la couche s'est bien décollée à cet endroit.

Un opticien chilien de l'ESO, Monsieur Ernesto Araya, confirme cette analyse. Nous avons pu contacter Alain Gilliotte à Santiago, malheureusement ce dernier partait en vacances en Europe, ce qui ne nous a pas permis de faire une nouvelle aluminure pendant cette mission.

Pour ne pas mettre en péril la mission C2, nous avons décidé de remonter le miroir sans le laver.

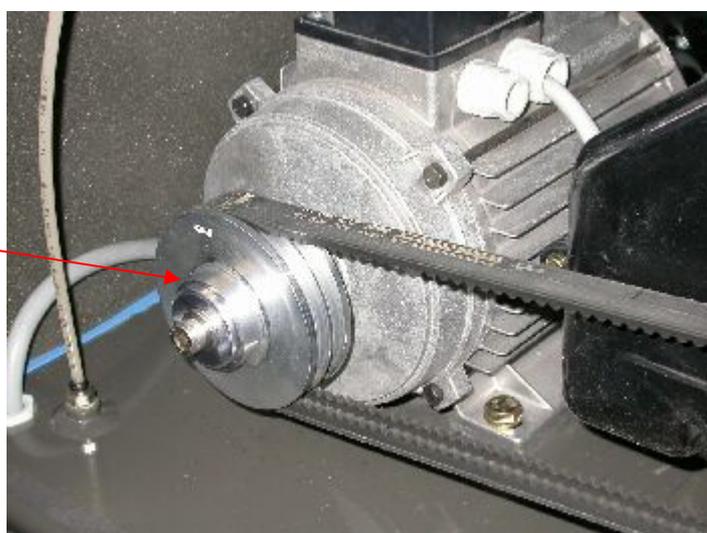
**Douille de centrage**

- La poulie motrice est montée librement sur un axe claveté. Elle peut donc se déplacer en fonction de l'alignement des axes.  
Lors de notre inspection nous l'avons trouvée complètement excentrée en bout de l'axe.  
Après des essais d'alignement du moteur, il était impossible de faire revenir la poulie proche du moteur même en donnant un fort angle d'inclinaison entre le moteur et le compresseur.  
Pour garder un alignement entre la poulie moteur et celle du compresseur nous avons vissé une vis imbus avec rondelle dans l'extrémité de l'axe, qui était heureusement taraudé, et fait usiner une douille de 10 mm d'épaisseur avec rainure de clavette par l'atelier de la Silla.

Aucun système n'est prévu pour tendre les courroies, nous avons pu le faire avec le vérin hydraulique. Pour la prochaine mission une cale en alu avec vis de tension sera installée pour pousser le moteur en tension.

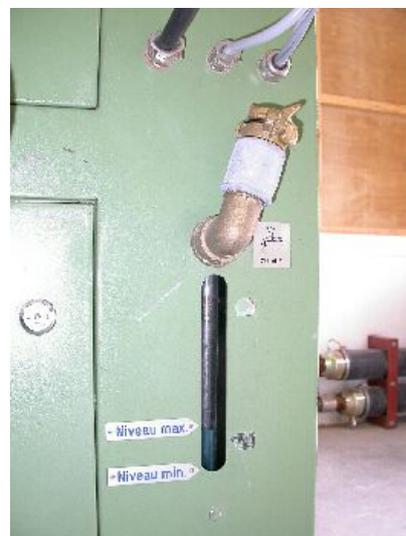
- Nettoyage du Schwämmle, aspirateur et ND150
- Contrôle du mélange Soléra/Eau température  $-27^{\circ}\text{C}$  ce qui n'est pas assez froid.  
En plus le niveau est un peu élevé.  
On purge 100 litres que l'on transvase dans un tonneau vide et on ajoute 50 litres de Soléra pur.  
Le mélange remonte à  $-35^{\circ}\text{C}$ .  
Le prochain remplissage devra se faire avec du Solera pur jusqu'à l'obtention d'un mélange à  $-47^{\circ}\text{C}$ .  
Il faudra dans un avenir pas trop lointain commander du liquide Aséol Soléra.  
Les niveaux actuels de remplissage sont fixés à : 550 litres maximum  
500 litres minimum  
C'est plus que la contenance maximum du réservoir si toute la quantité de mélange contenue dans le circuit retourne au réservoir.  
Nous aurons une perte de 82 litres, mais nous n'avons pas le choix, car autrement le liquide en tampon dans le réservoir n'est pas suffisant.

Des indicateurs mini maxi ont été posés sur le côté du Schwämmle.

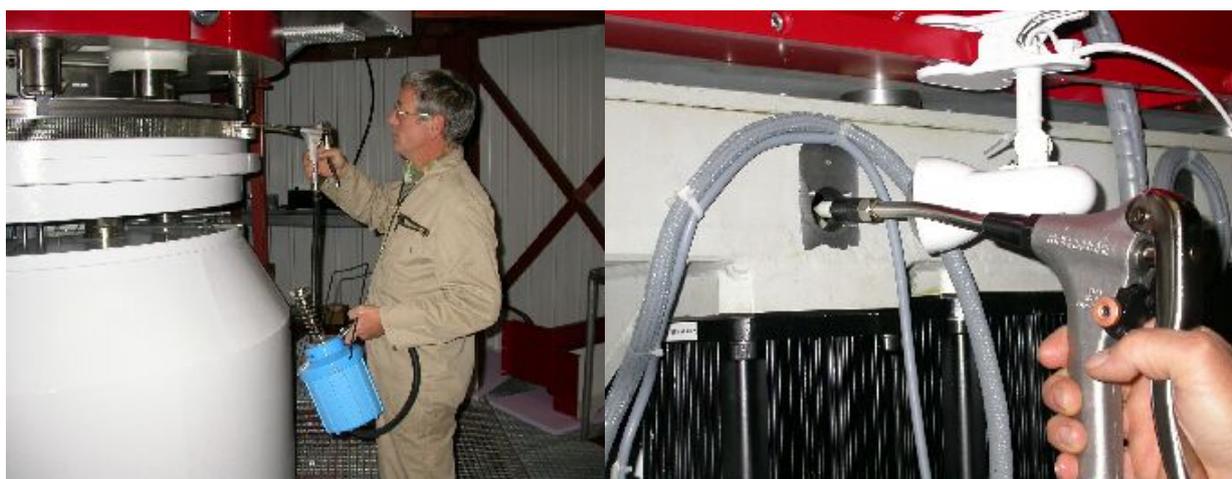
L'entretien de la denture avec nettoyage de chaque dent au papier Ko-ton avait été fait en mai 2001 (Nigel René). Nous avons trouvé la graisse peu oxydée et il n'y avait pas de poussière sur la denture et peu sur le bord de l'engrenage.

- Nettoyage de la couronne d'azimut et d'élévation et graissage au moyen de la nouvelle pompe. Nous avons testé 2 buses 0,25 mm et 0,45 mm ; c'est cette dernière qui sera mise en service.  
Trois filets sont étendus régulièrement sur toute la couronne, on fait ensuite tourner le télescope en azimut pour étendre la graisse.  
Pour le graissage des pignons en azimut : ouvrir les accès sur le réducteur, placer une lampe pour éclairer l'intérieur du carter et en faisant tourner le télescope à la grande vitesse projeter la graisse avec le pistolet. Le télescope doit effectuer un angle de 20 degrés pour que l'on puisse graisser toute la denture de la roue 240 dents.
- En élévation le limiteur de couple a dû fonctionner car les repères n'étaient pas en face.  
Avec la nouvelle pompe à graisse on ne peut guère graisser plus loin qu'avec les doigts.

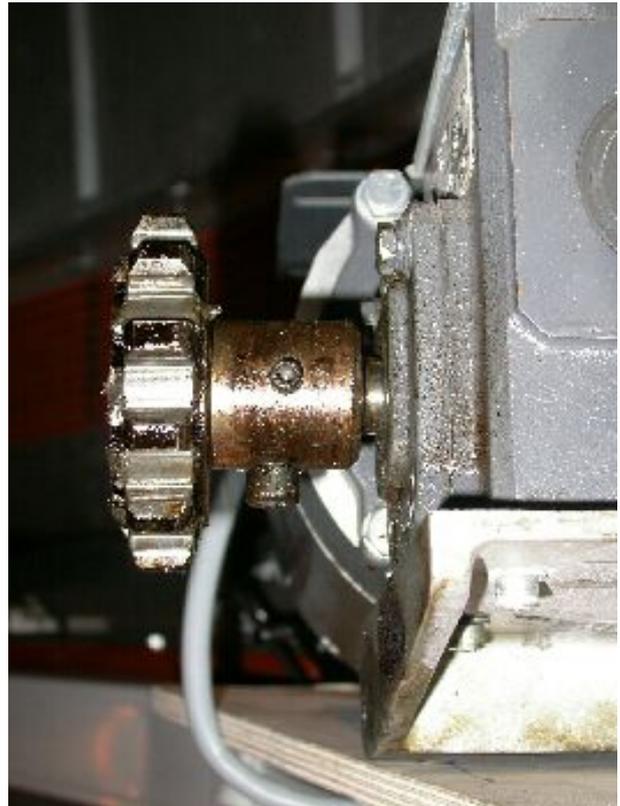
- Serrage des vis de fixation du pignon sur l'axe du réducteur entraînement coupole. (Deux moteurs en azimut).
- Pour atteindre ces vis sans déposer le moteur, nous avons modifié le capotage protégeant l'engrenage. Un des entraînements n'a pas de protection, car elle a été détruite lorsque l'axe s'est rompu.

- La crémaillère du cimier a été graissée par M. Burnet avec de l'unigear suite à un grippage des guides de la crémaillère. Il faudrait éviter d'employer ce type de produit, car nous avons retrouvé des paquets de graisse sur le tube et l'araignée. Il n'a pas été possible d'aller contrôler le moteur du cimier par manque de moyens pour monter au sommet de la coupole. Il faudrait envisager la possibilité de fixer des taquets en matière plastique sur les guides pour éviter de graisser l'arrière de la crémaillère.

- Perçage et taraudage de l'axe faisant office de charnière du support moteur pour y placer une vis et une rondelle de sécurité.
- Graissage crémaillère azimutale Poly lub HVT50A de Kluber.

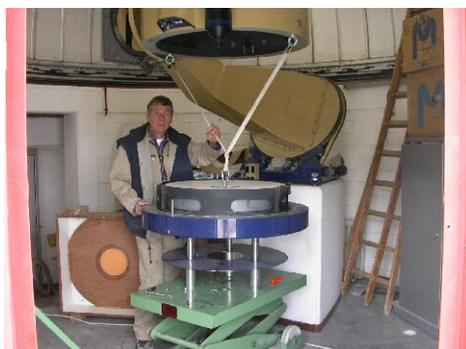
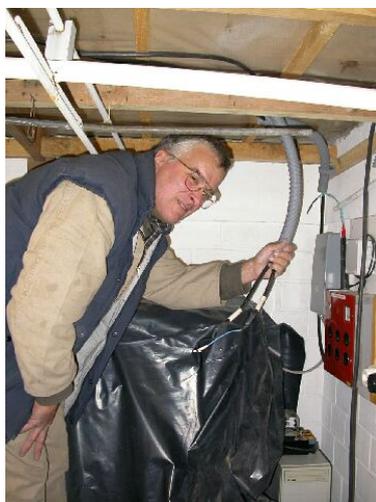
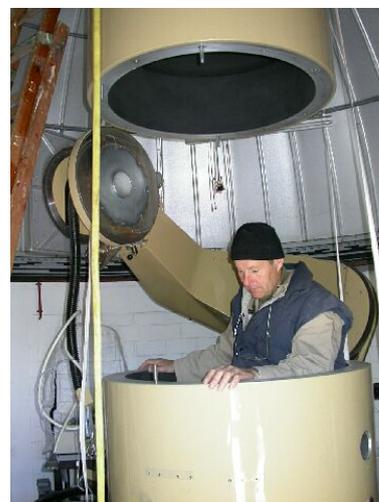
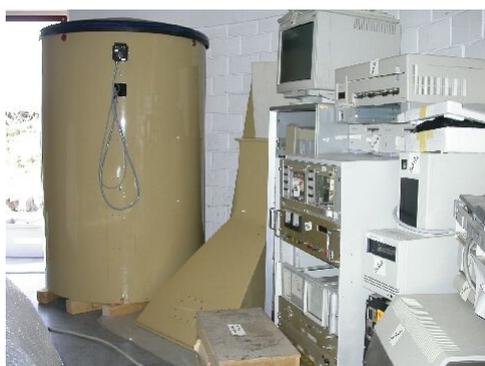
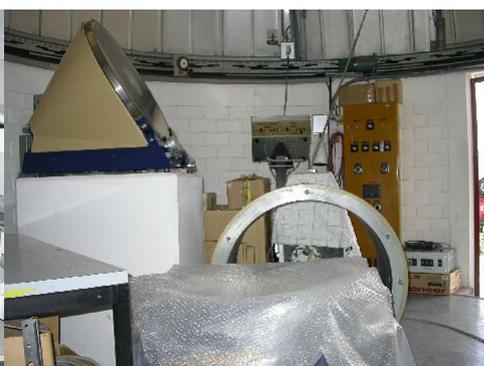
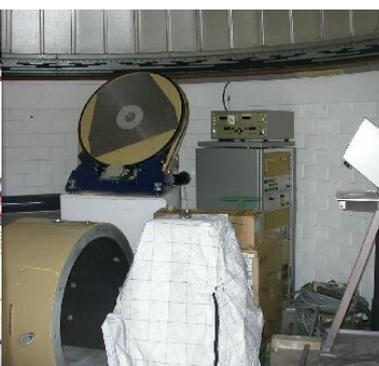
Le télescope de 70 cm du Chili sera rapatrié en 2003 à Genève (sans la table équatoriale). Nous avons procédé à son démontage jusqu'au niveau de l'interface du bras de déclinaison.

Toutes les pièces mécaniques et la peinture sont en excellent état. Il faudra prendre beaucoup de soins pour effectuer l'emballage et le transport jusqu'à Genève.
