# TELESCOPE T4 EULER

## RAPPORT DE MISSION

### ALUMINURE ET ENTRETIEN

Date de la mission : 3 au 13 octobre 2006

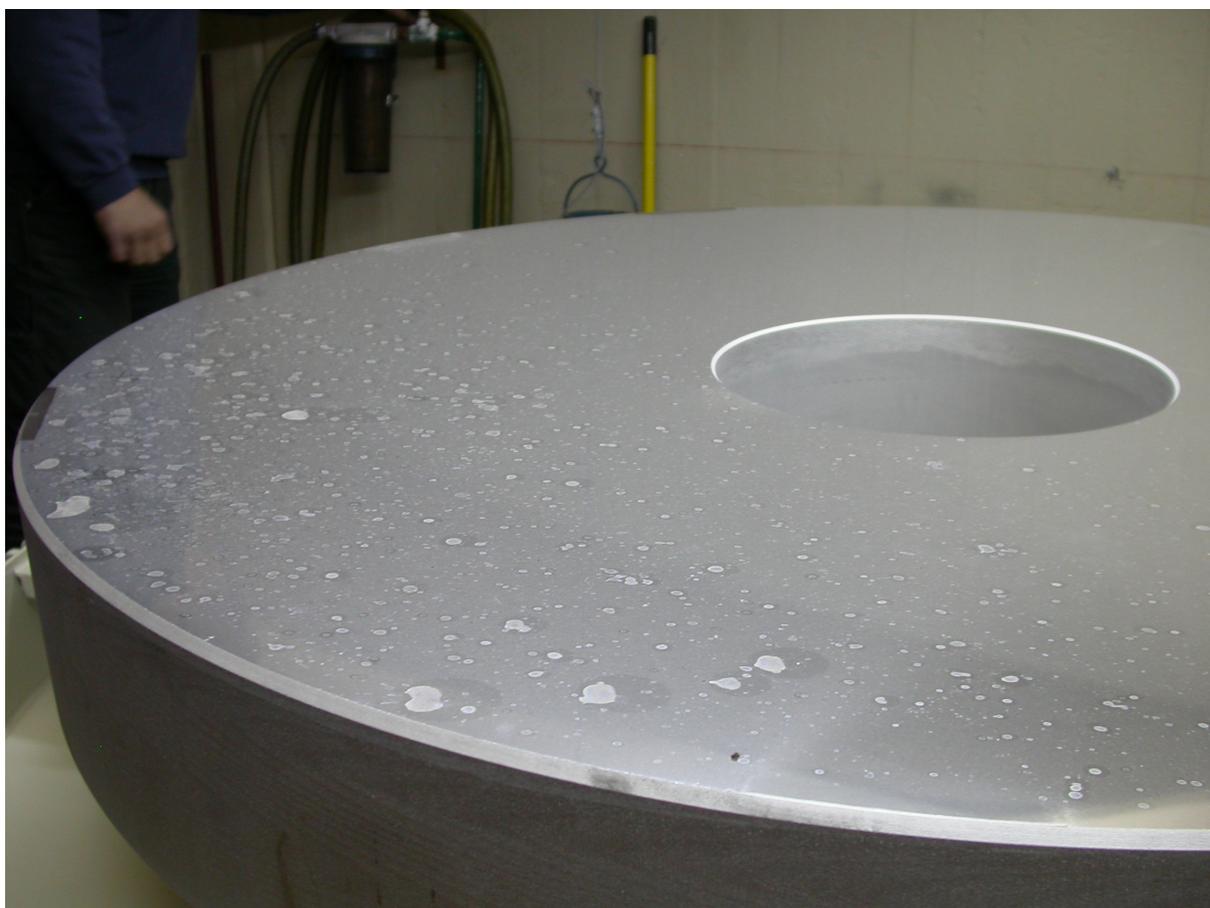
- Le miroir primaire était très sale. (Traces d'eau).  
La dernière aluminure datait de décembre 2003.

- Démontage, transport, traitement (aluminure) et remontage de tous les miroirs du télescope (3pièces).

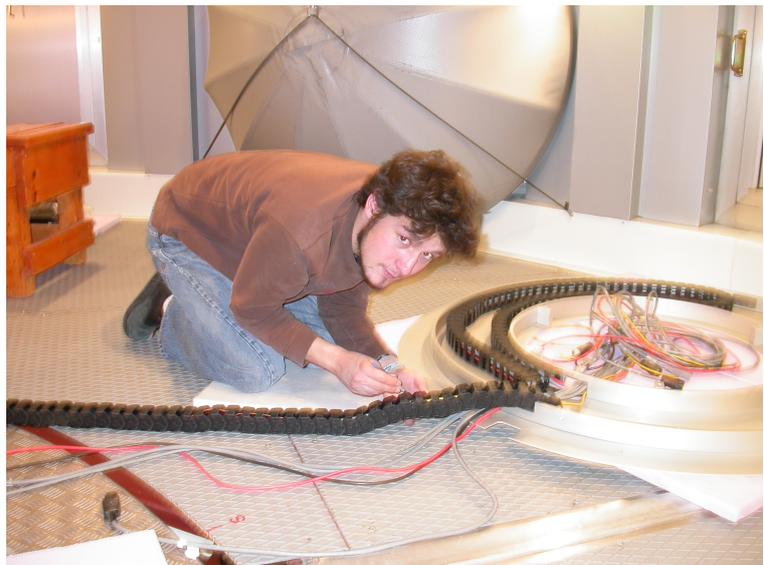
- Installation du nouveau contrôleur.
- Pose de la fibre optique du contrôleur entre la salle des ordinateurs et la caméra en passant par l'enrouleur.
