# TELESCOPE T4 EULER

## RAPPORT DE MISSION

### LAVAGE MIROIRS ET ENTRETIEN

Date de la mission : 5 au 14 décembre 2011

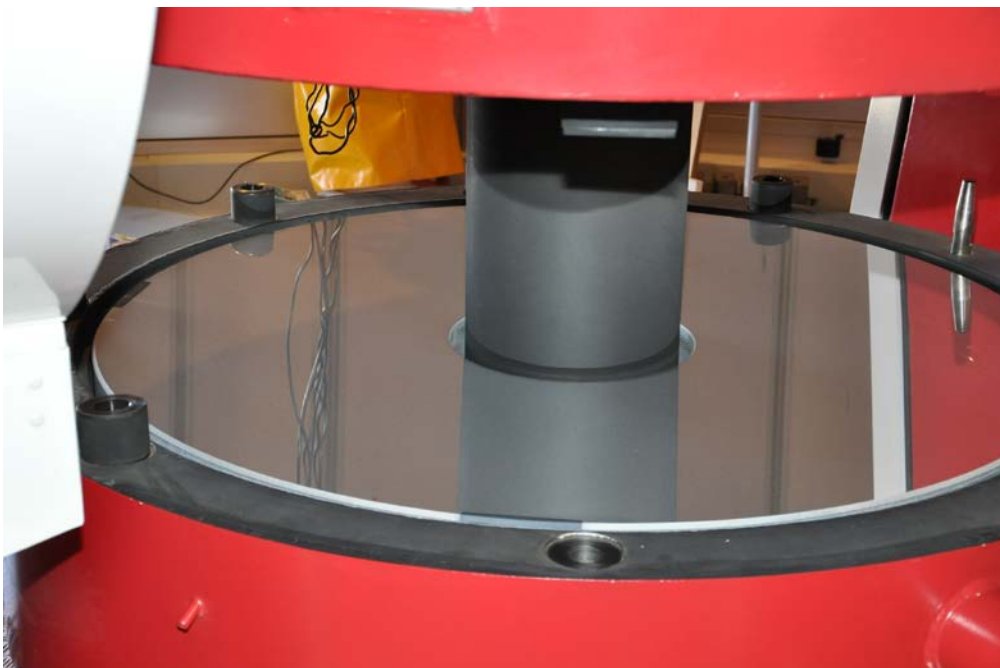
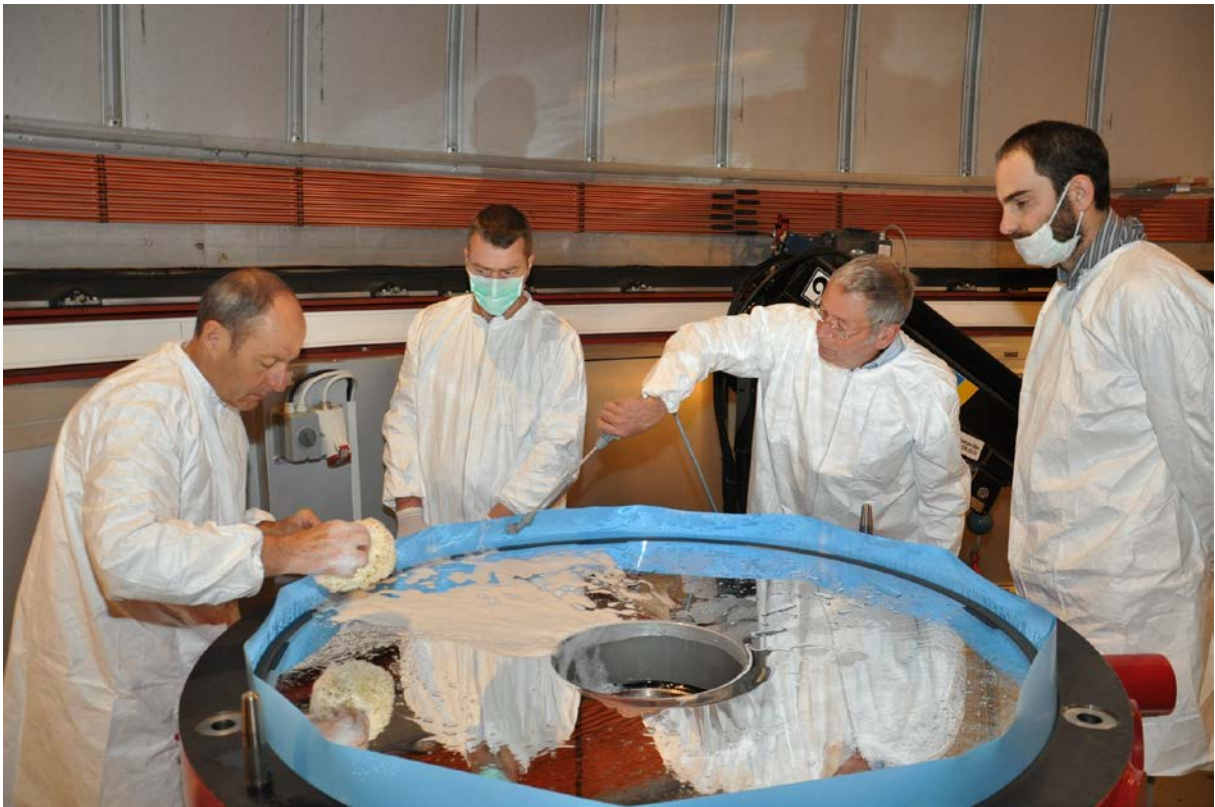
- Le miroir primaire était peu sale, certainement grâce au nettoyage périodique au CO<sub>2</sub>. Aucune trace d'eau ou d'autres salissures n'apparaissent sur la surface du miroir. Idem pour M3.  
La dernière aluminure datait de novembre 2009.

Le nettoyage a fait gagner environ un facteur de réflectivité de 15%.  
Si cette valeur semble faible, il faut se représenter que le gain après nettoyage est d'environ une nuit par semaine.

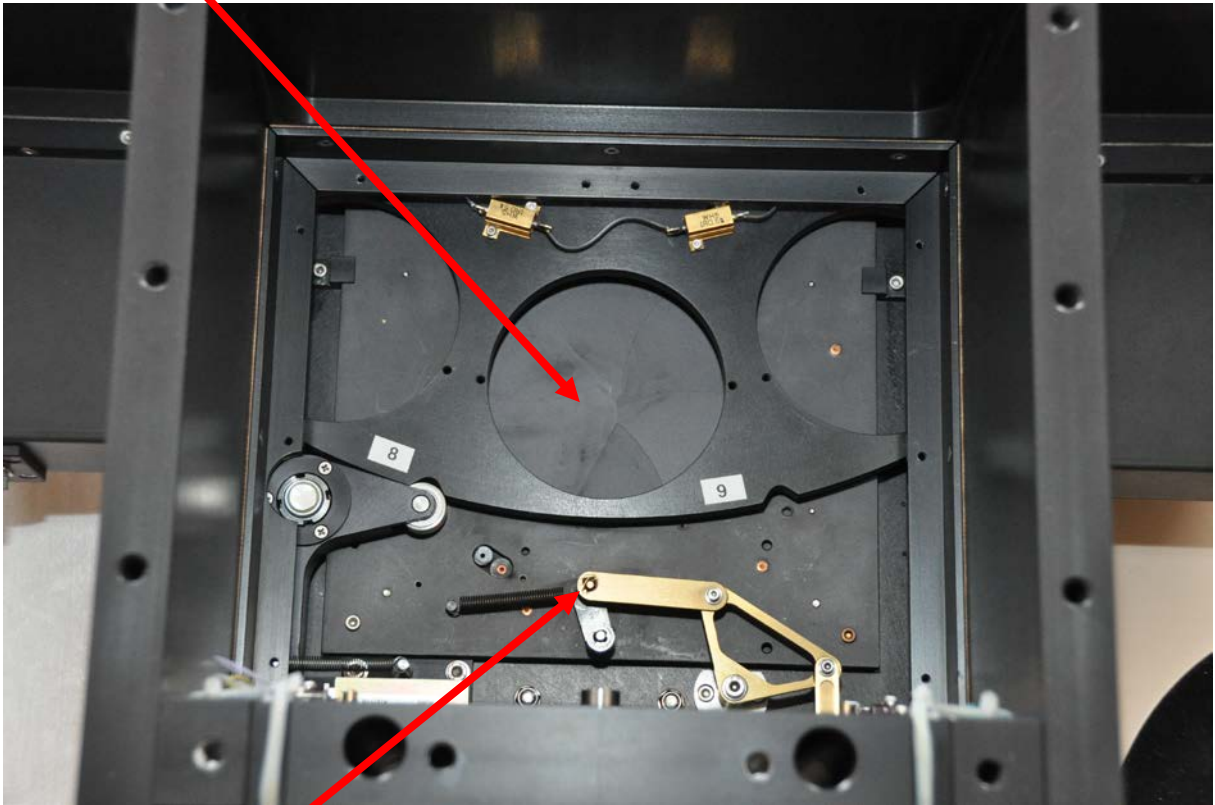
*Obturateur*

*Doigt d'entraînement*

*Contrepoids d'équilibrage*

- Modification de la fixation de l'obturateur afin de faciliter un échange éventuel. Une modification sera nécessaire sur le doigt d'entraînement de l'obturateur de rechange. Des pièces sont en fabrication à l'atelier de Genève.
- Nettoyage des filtres et de la fenêtre d'entrée. Cette dernière n'a pas pu être échangée car une fixation mécanique doit être fabriquée pour adapter la nouvelle fenêtre, plus grande que l'originale. Les pièces sont en fabrication à Genève.
- Usinage d'une plaque pour fixer 2 contrepoids d'équilibrage.
- Fixation de trois boîtiers électroniques.
- Pose d'une nouvelle équerre de maintien des câbles à l'entrée de la caméra.

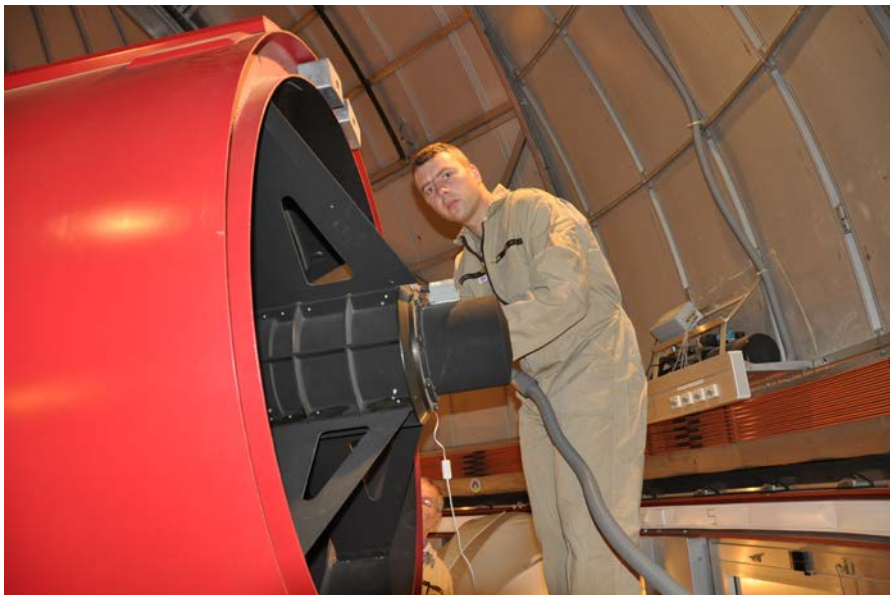
Les têtes des deux vérins du volet ont été soigneusement nettoyées car une pellicule brunâtre les recouvrait.

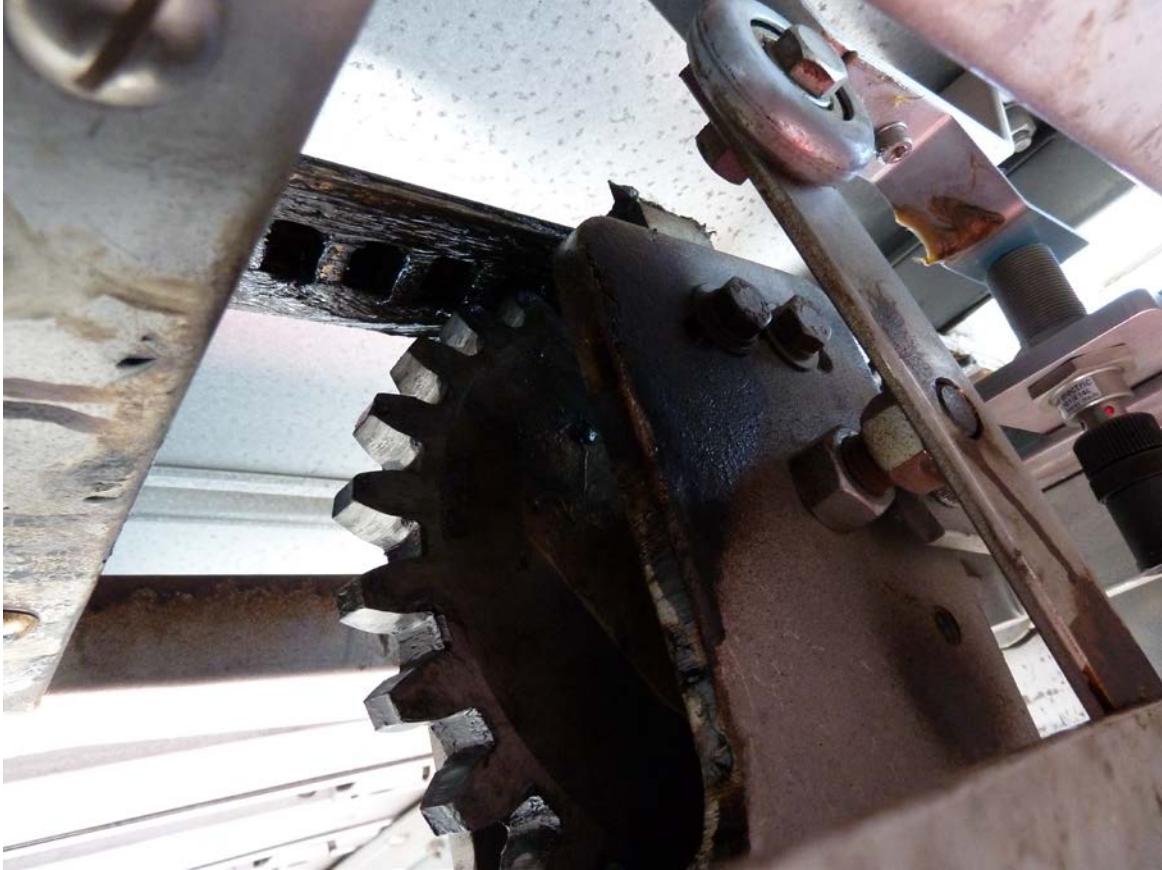
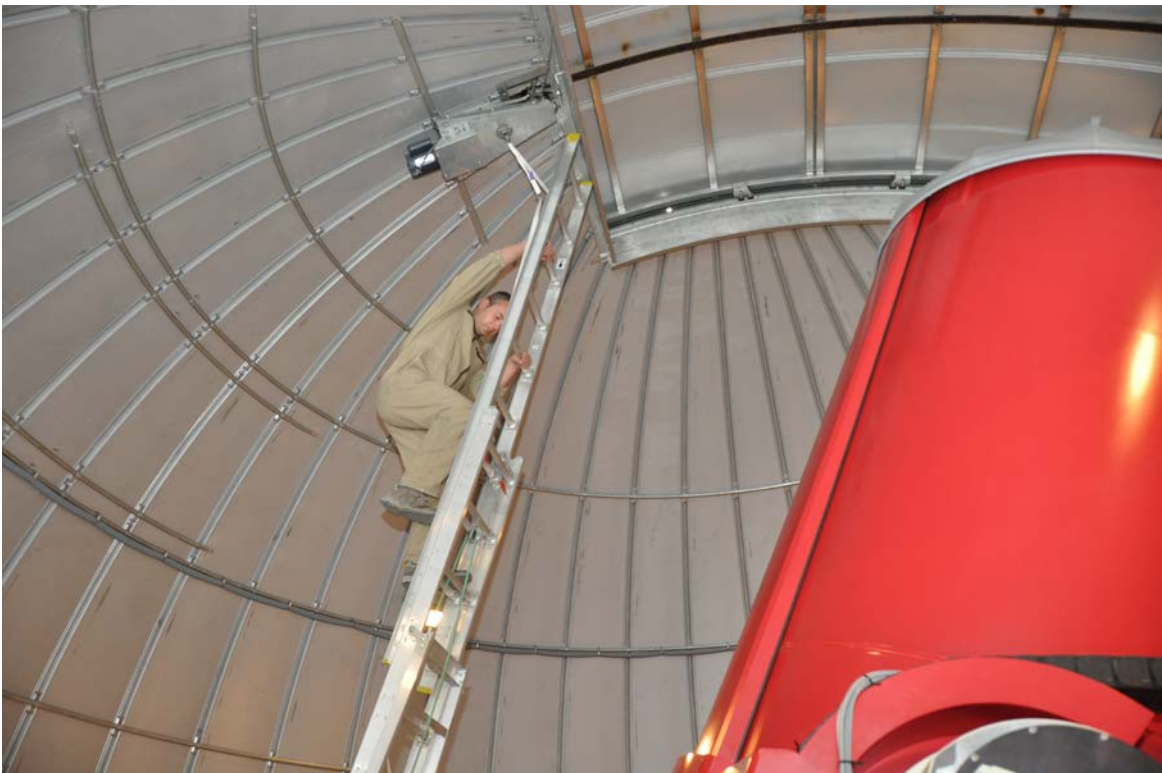
- De la graisse s'accumule au niveau de la denture d'entraînement du cimier, cette accumulation de graisse doit être éliminée pour éviter qu'elle ne tombe sur le miroir. Cette opération est assez acrobatique.

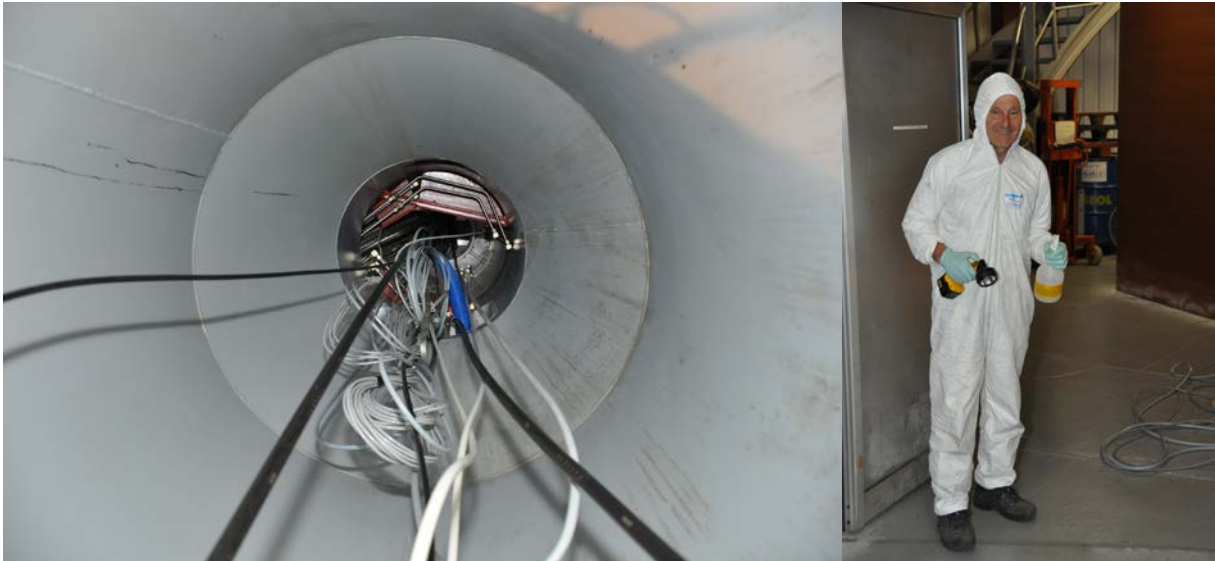
- Quelques gouttes d'huile apparaissent aux raccords de l'alimentation en huile sous pression au cours du temps. Il est nécessaire de nettoyer l'intérieur du fût et de contrôler les raccords régulièrement. Changement des tapis absorbant l'huile.  
Le fût n'avait pas été nettoyé pendant deux années.

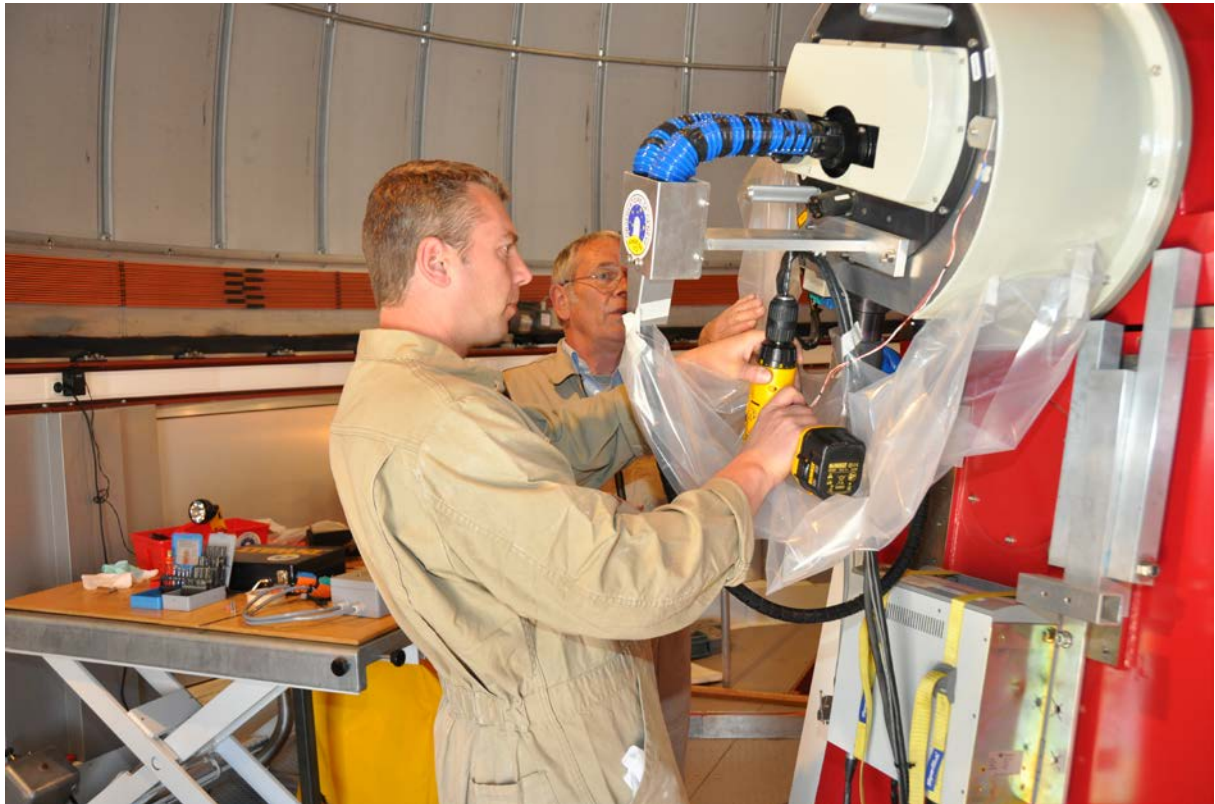
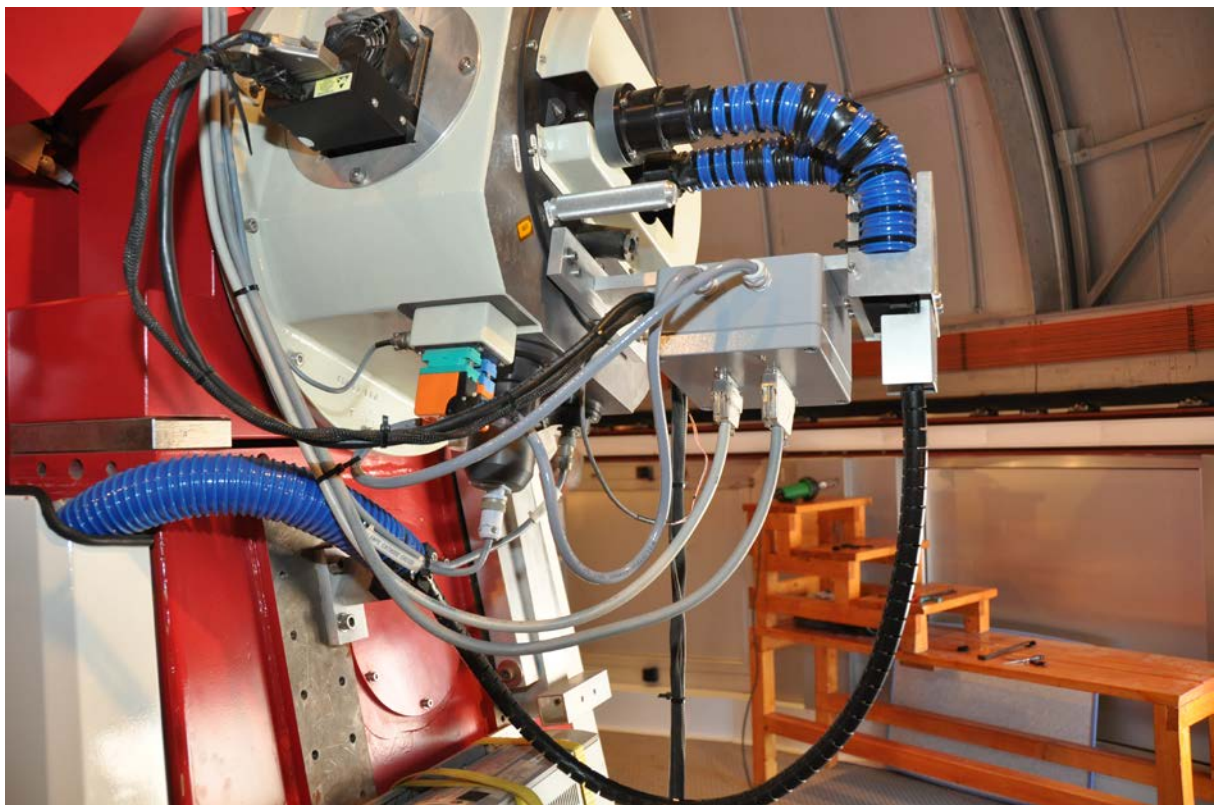
- Dépose et remplacement de deux câbles électriques (alimentation et contrôle de la tête de fibres de Coralie). Amélioration de la fixation de ces câbles au niveau de la descente dans le pilier.
- Fixation d'un boîtier sur la tête de fibres.

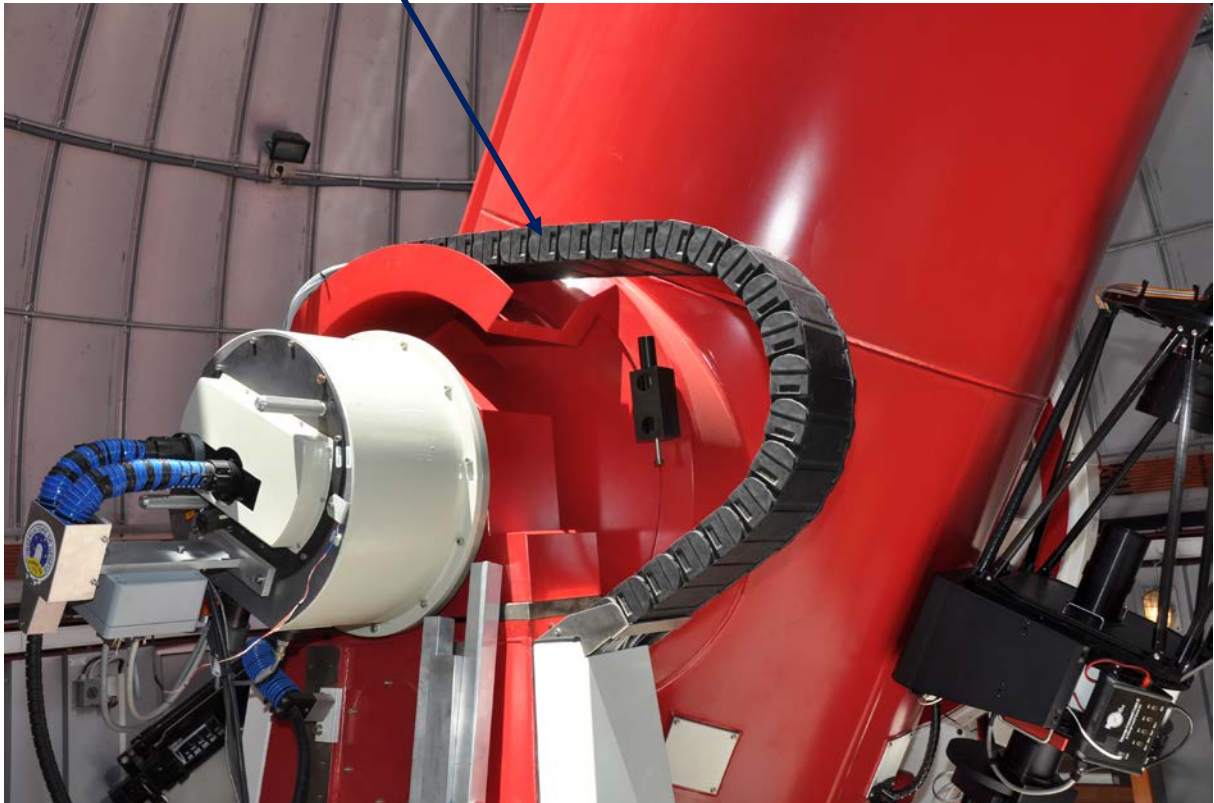
- Remplacement d'un maillon de la chaîne porte câbles ainsi que de sept plaques de fermeture.  
 Reste en stock : 6 fermetures supérieures  
 7 fermetures inférieures  
 6 maillons

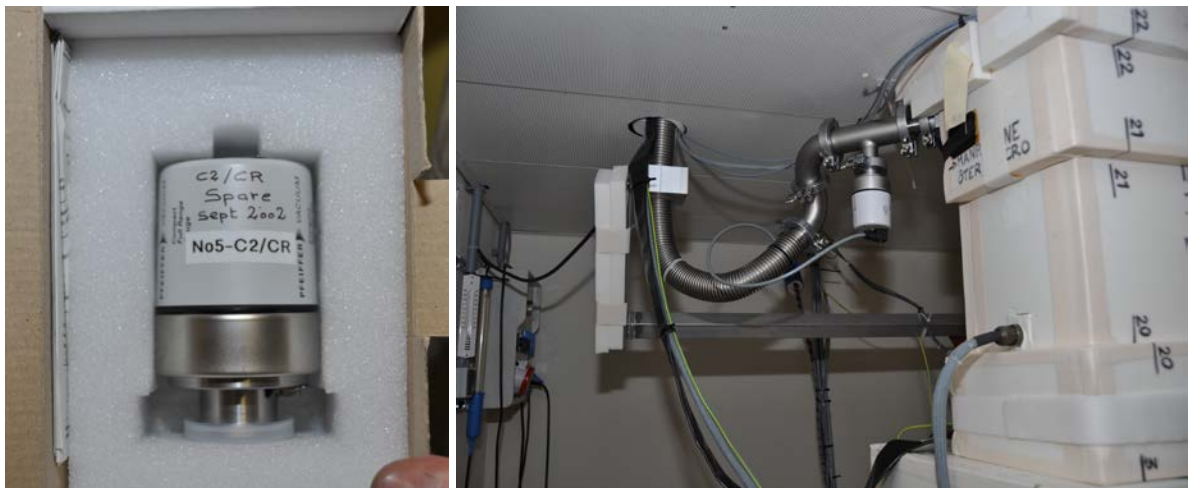
- Echange de la sonde de mesure du vide N° 5-C2/CR cette dernière est retournée à Genève pour être calibrée.

Ce capteur est utilisé pour la mesure du vide pendant le pompage de Coralie et d'ECAM. Le modèle retourné à Genève est une pièce de rechange.

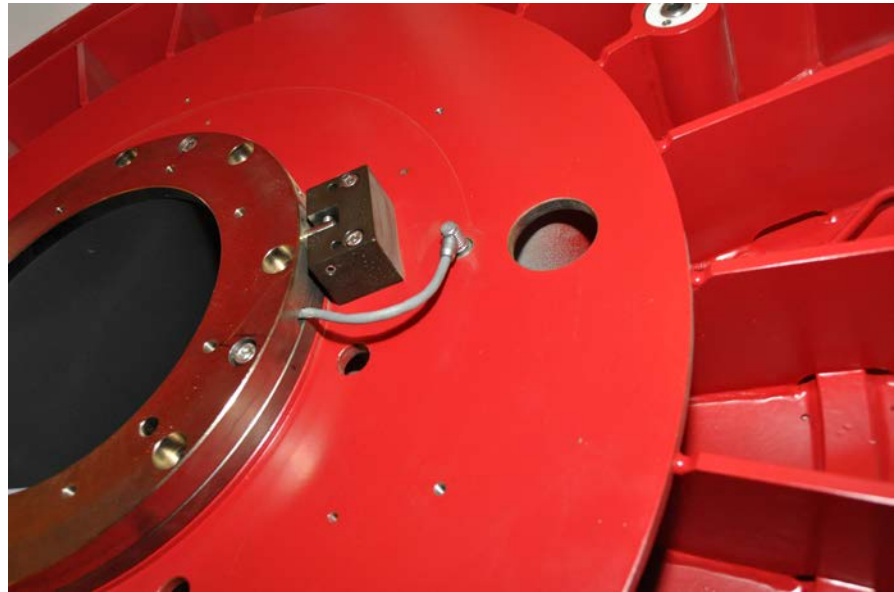
- Etude des possibilités d'ajouter un câble avec connecteur supplémentaire dans le barillet pour le contrôle du miroir M3 tournant. (Projet Maia aux Canaries).

On peut insérer un câble de diamètre 10 mm entre les nervures du barillet.

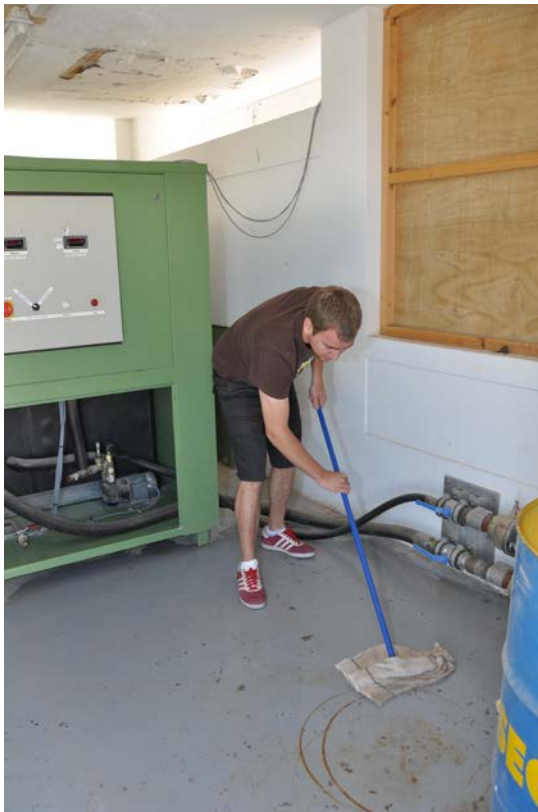
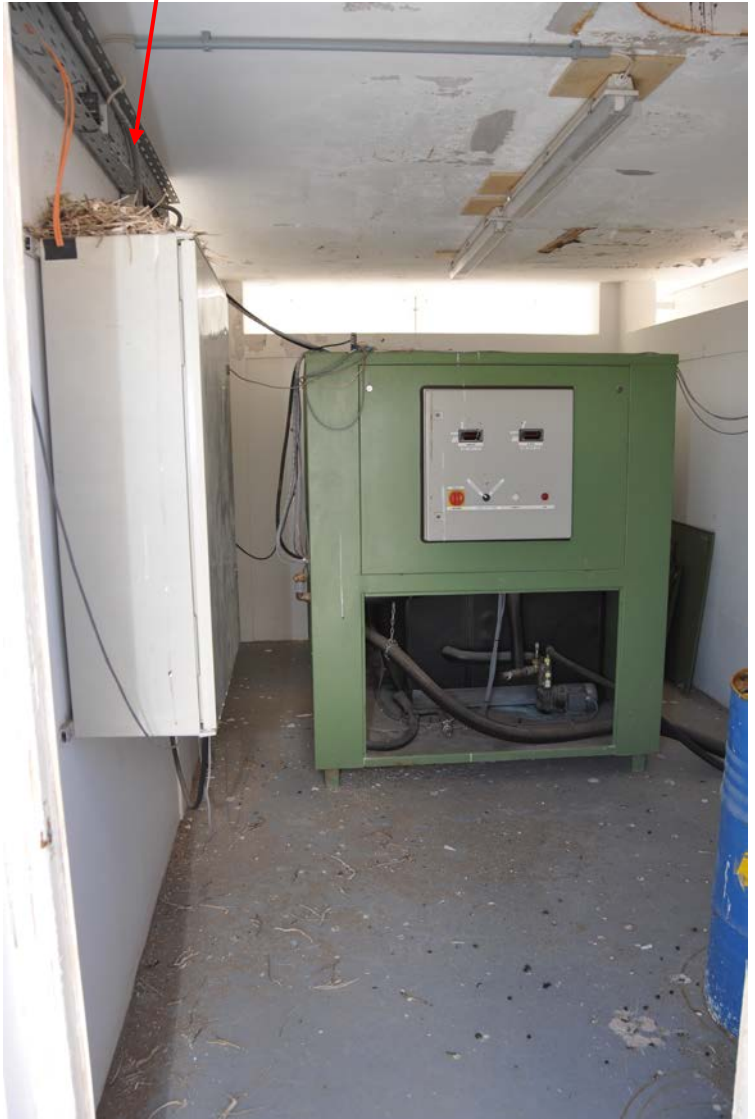
- Un oiseau du type mini condor avait fait son nid sur l'armoire électrique. Le local ressemblait plus à un poulailler qu'à un local technique.
- Le niveau du liquide caloporteur était au maximum.
- La température du mélange à  $-47^{\circ}$ .

Le crépi du plafond commence à se détacher, la porte d'entrée n'a presque plus de peinture.

- Nettoyage complet du local et du Schwämmle ainsi que des conduites d'évacuation de l'eau de pluie autour du bâtiment.

Il faudra penser à redonner une retouche de peinture si le télescope fonctionne encore quelques années.

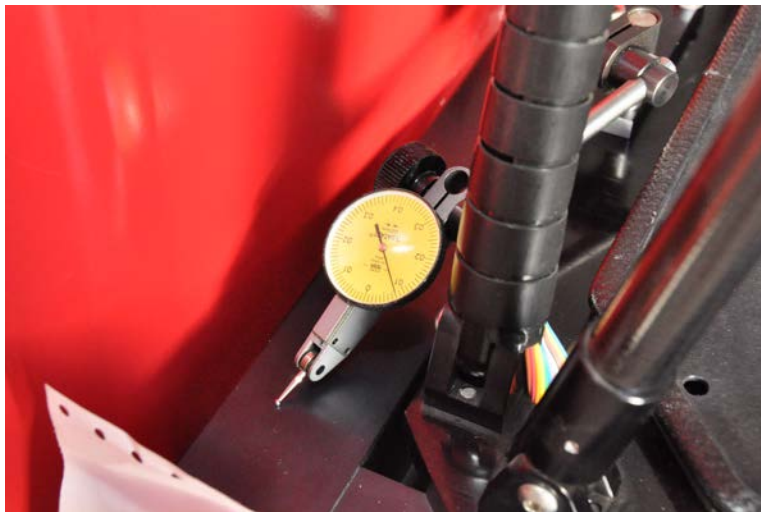
Pour la concordance des axes nous avons placé des comparateurs entre le télescope Pisco et son support. En desserrant les vis de fixation, on peut dans le jeu des vis, soit en faisant pivoter le support de Pisco sur Enler soit en inclinant Pisco par rapport à son support, procéder à cet alignement. Cette opération est laborieuse et pas très mécanique.

Aucun réglage n'a été prévu pour cette opération car le cahier des charges ne mentionnait pas la nécessité d'un alignement.

Si l'on désire obtenir une meilleure précision et faciliter les opérations d'alignement, il faudra prévoir un support muni de réglages.

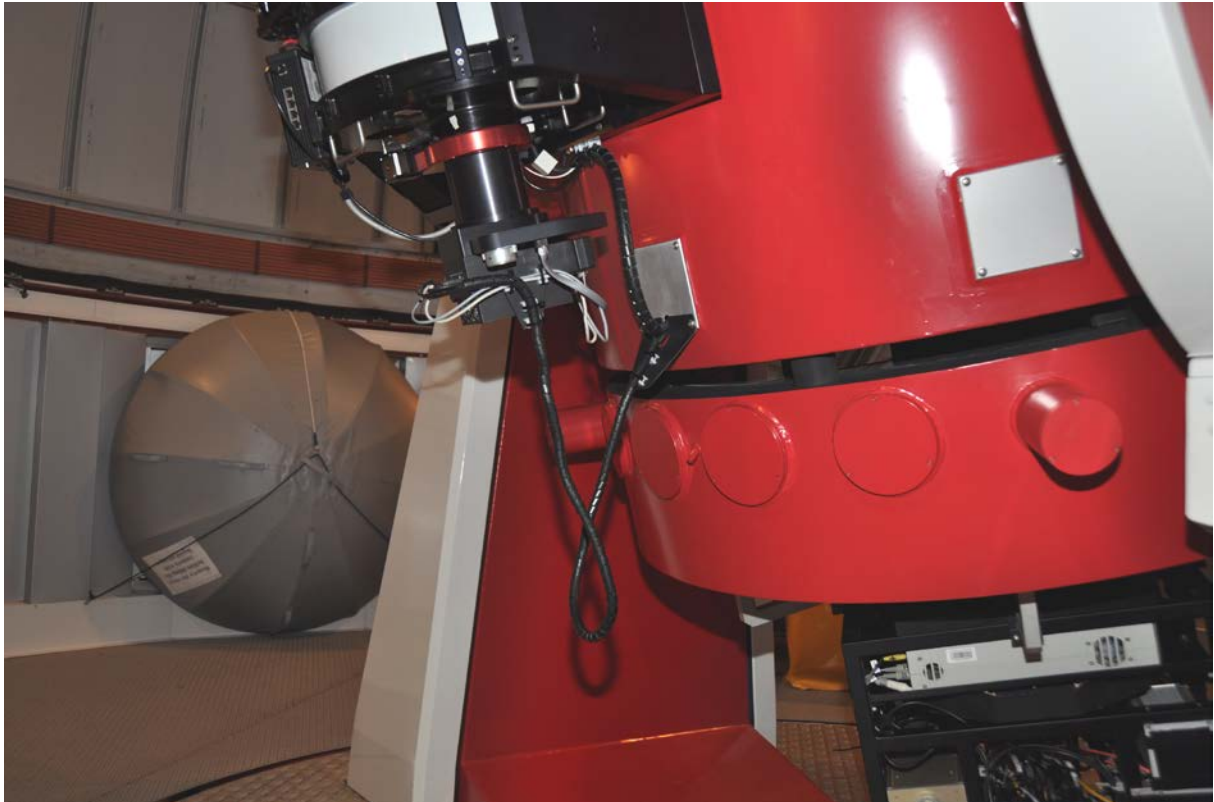
- Remise en état du câble électrique de Pisco et changement de la gaine de protection.

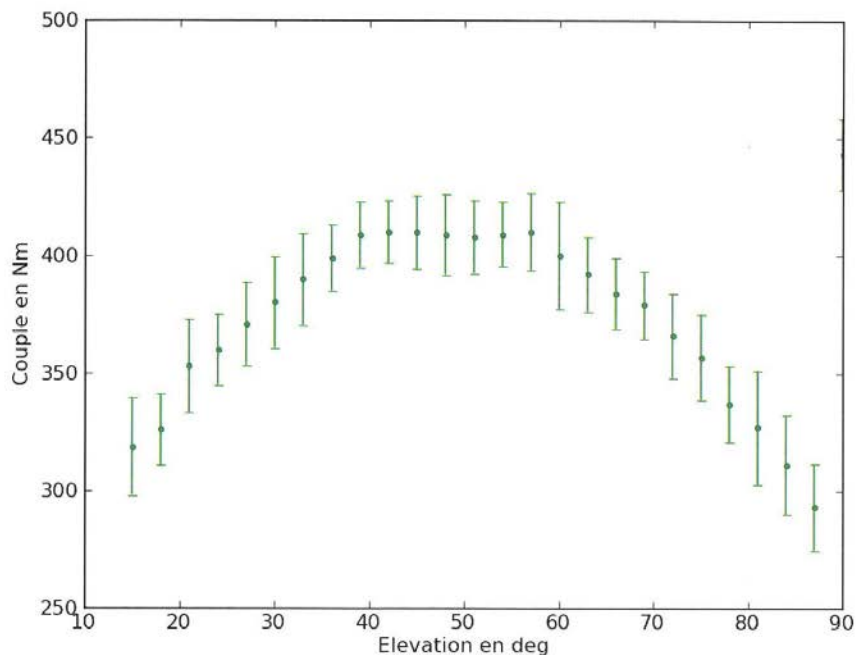
- Contrôle de l'équilibrage

En comparant les valeurs mesurées le 16 novembre 2009 par rapport à nos mesures on constate qu'elles sont plus faibles de 20 à 30%

En comparant les valeurs mesurées le 14 novembre 2008 avant la pose de Pisco on constate qu'elles sont plus fortes de 20 à 30%

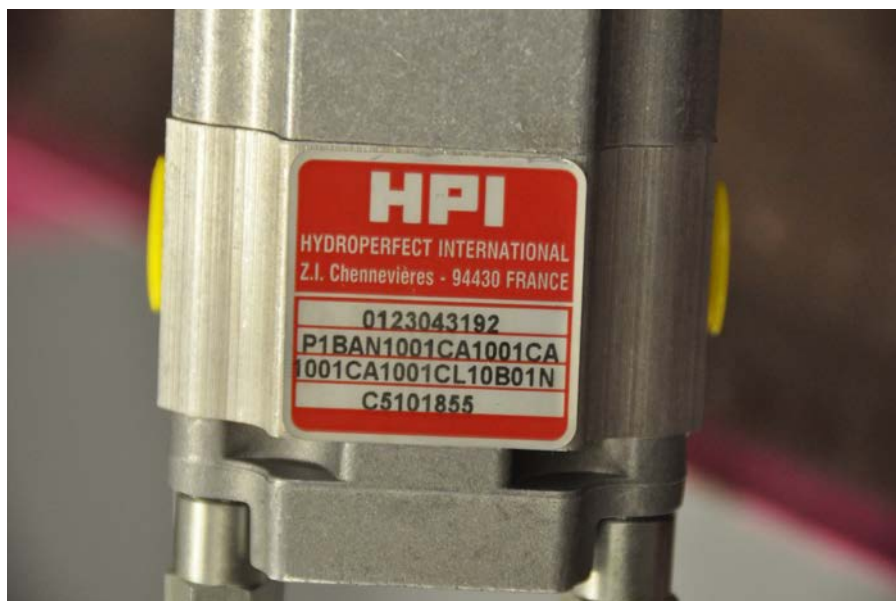
Référence des pompes

- Echange du groupe de pompes, poches supérieures, de l'agrégat du palier hydrostatique. Il s'agit d'un ensemble comprenant 4 pompes entraînées par un moteur. Un problème de déclenchement des sécurités à l'enclenchement des pompes nous a amené à faire cet échange. Par précaution nous avons décidé de remplacer le groupe complet des 4 pompes et du moteur. Nous avons également changé les clapets anti-retour à la sortie des pompes. Avant démontage nous avons mesuré les paramètres suivants :

Au démarrage on chronomètre environ 5 secondes pour l'établissement de la pression. La pompe N° 1 monte à 18 bars alors que les 3 autres sont à 22 bars.

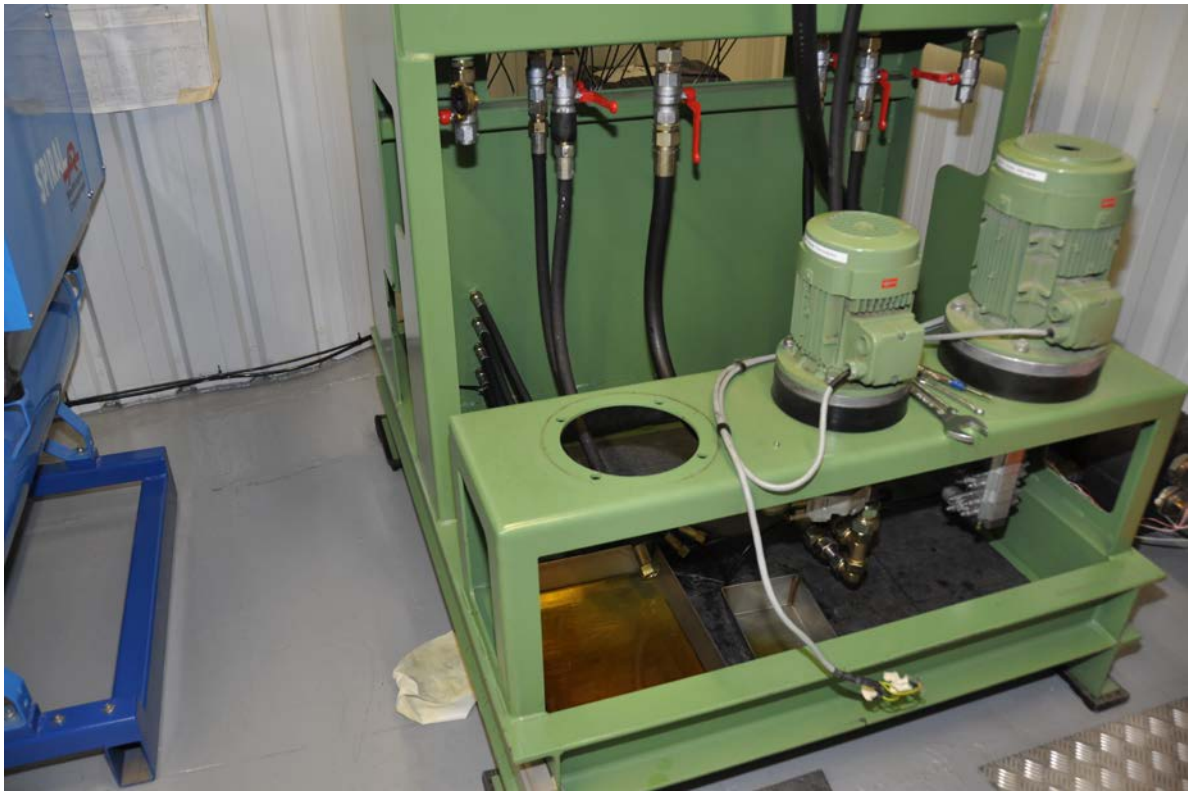
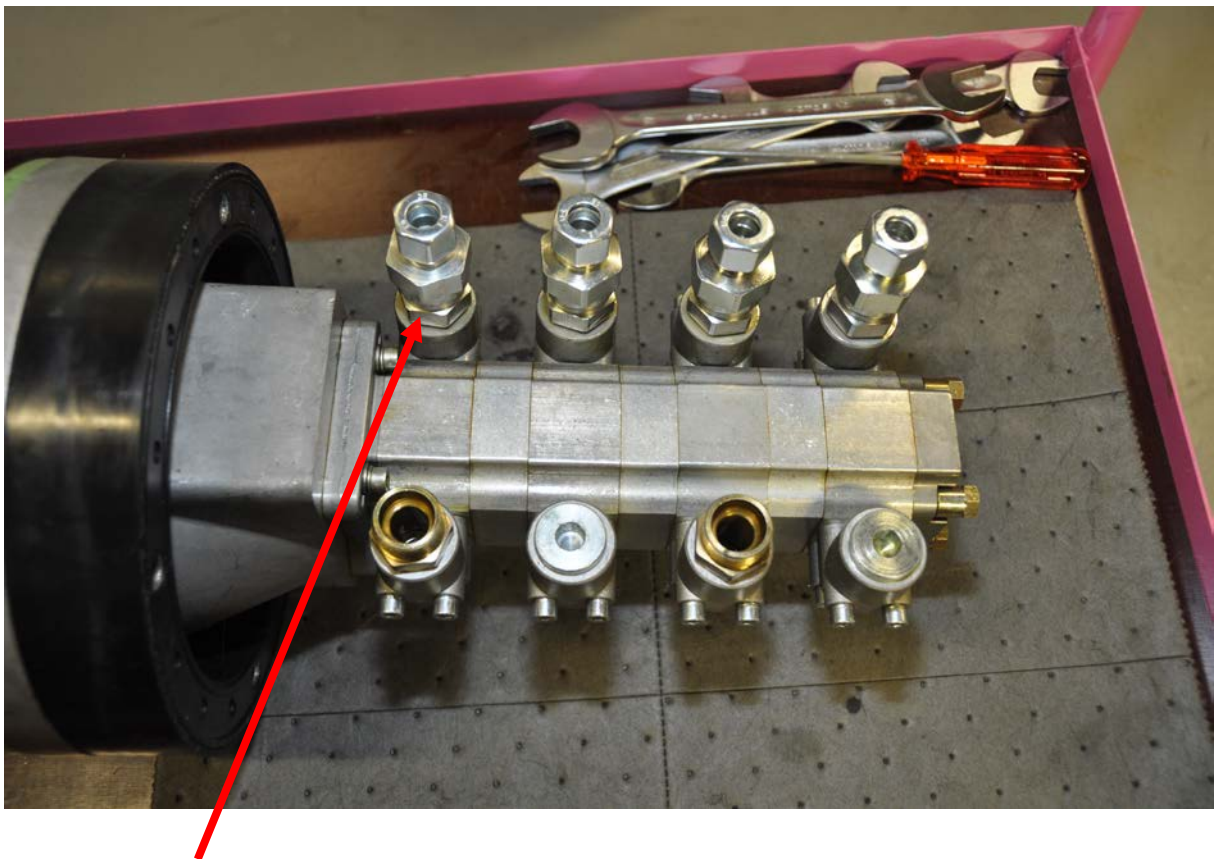
Les raccords ainsi que les clapets anti-retour sont à échanger avec précaution.

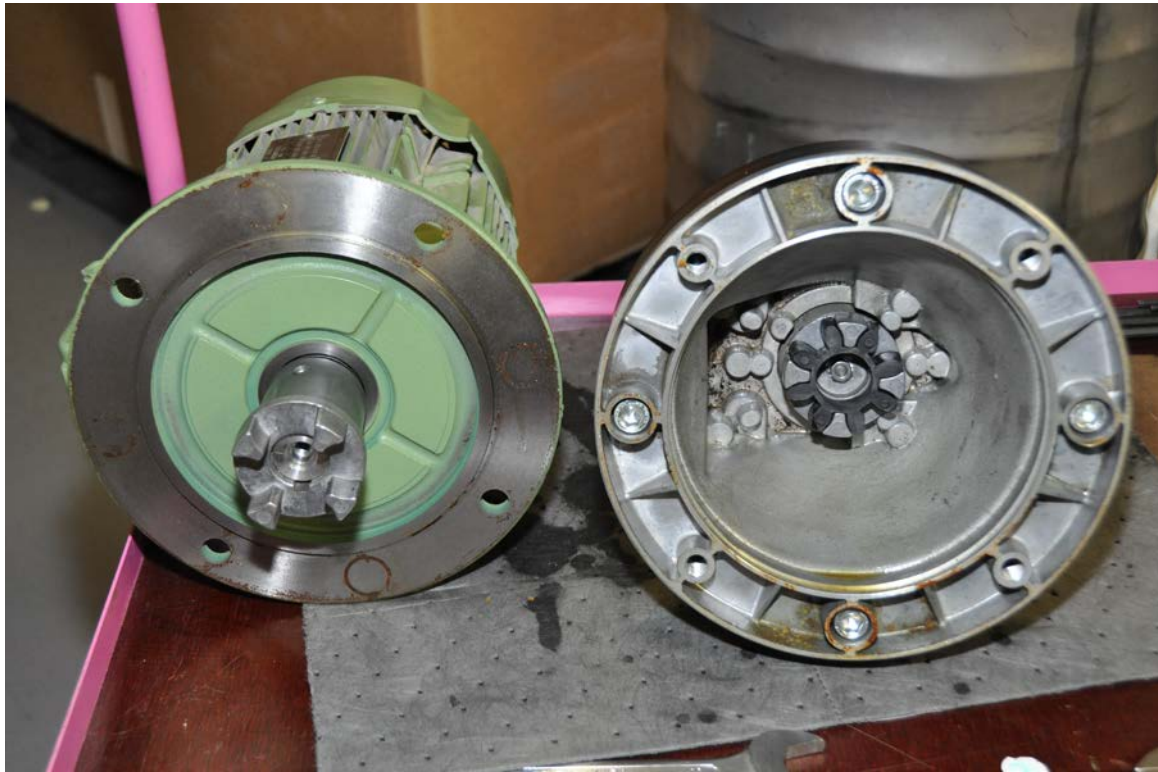
Le moteur peut être désaccouplé de la pompe comme le montre cette image. Dans le cas de la pompe d'origine nous avons eu un peu de difficulté à séparer ces deux parties.

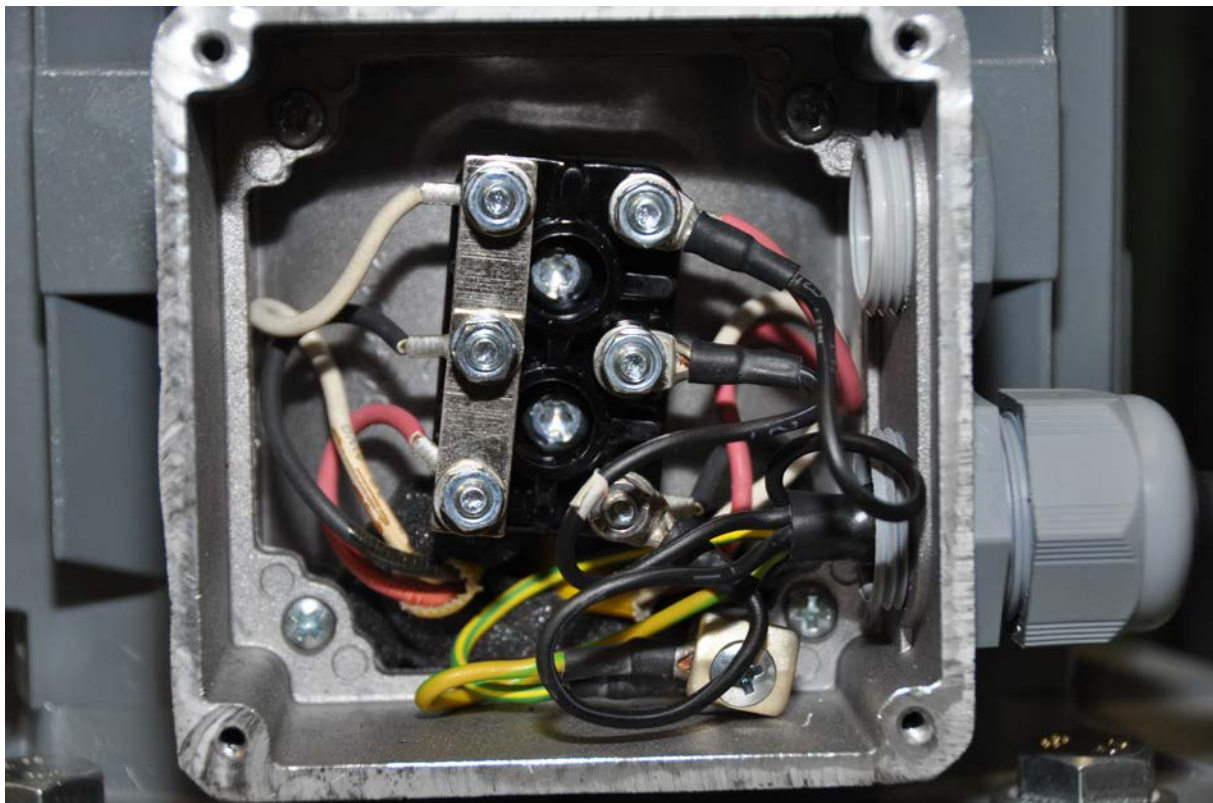
Détail du câblage sur le moteur.

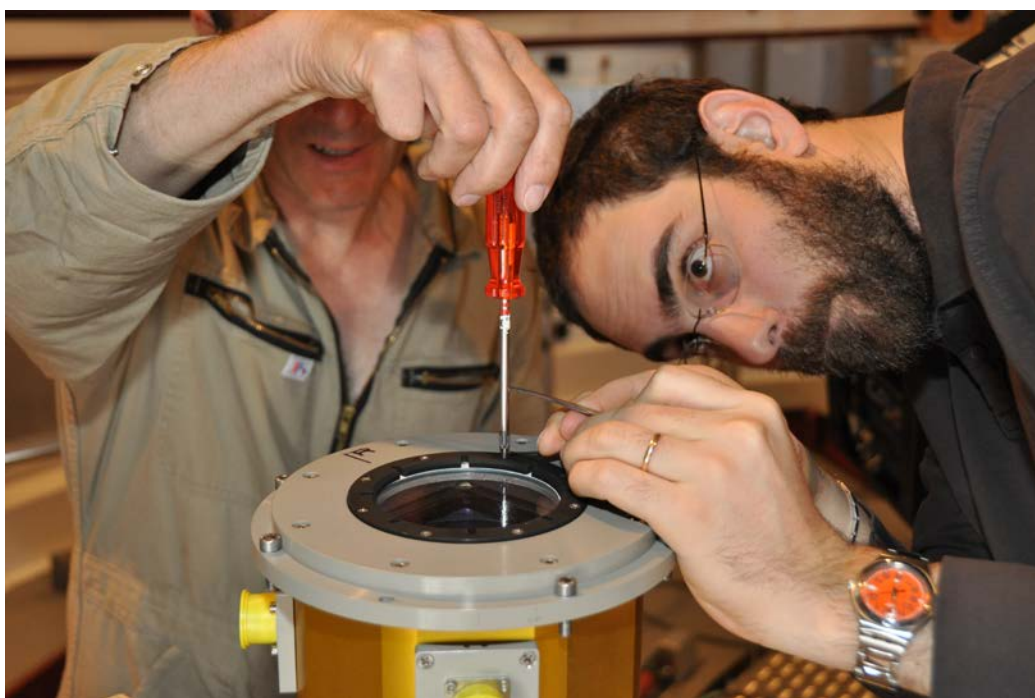
- Dépose du Dewar CCD Ecam pour procéder au blocage de la bague de fixation de la fenêtre d'entrée.  
Les vis sont bloquées et collées avec de la Loctite 932.
- Le hublot du Dewar a été de nouveau nettoyé avec la méthode du peeling, Cependant il reste bien sale. En particulier sur la face interne du hublot, ce qui est surprenant.
- Contrôle du serrage des vis au niveau de la canne de remplissage.

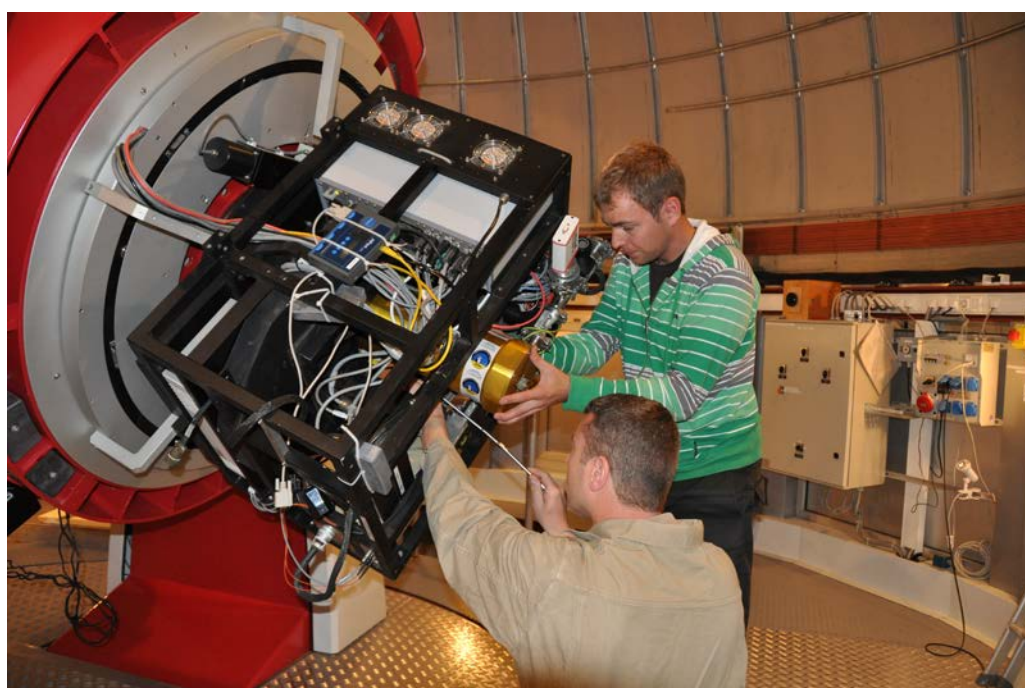
Pour démonter le Dewar il est pratique d'incliner le télescope, on emploiera les deux rallonges de la **petite** clef Hazet.

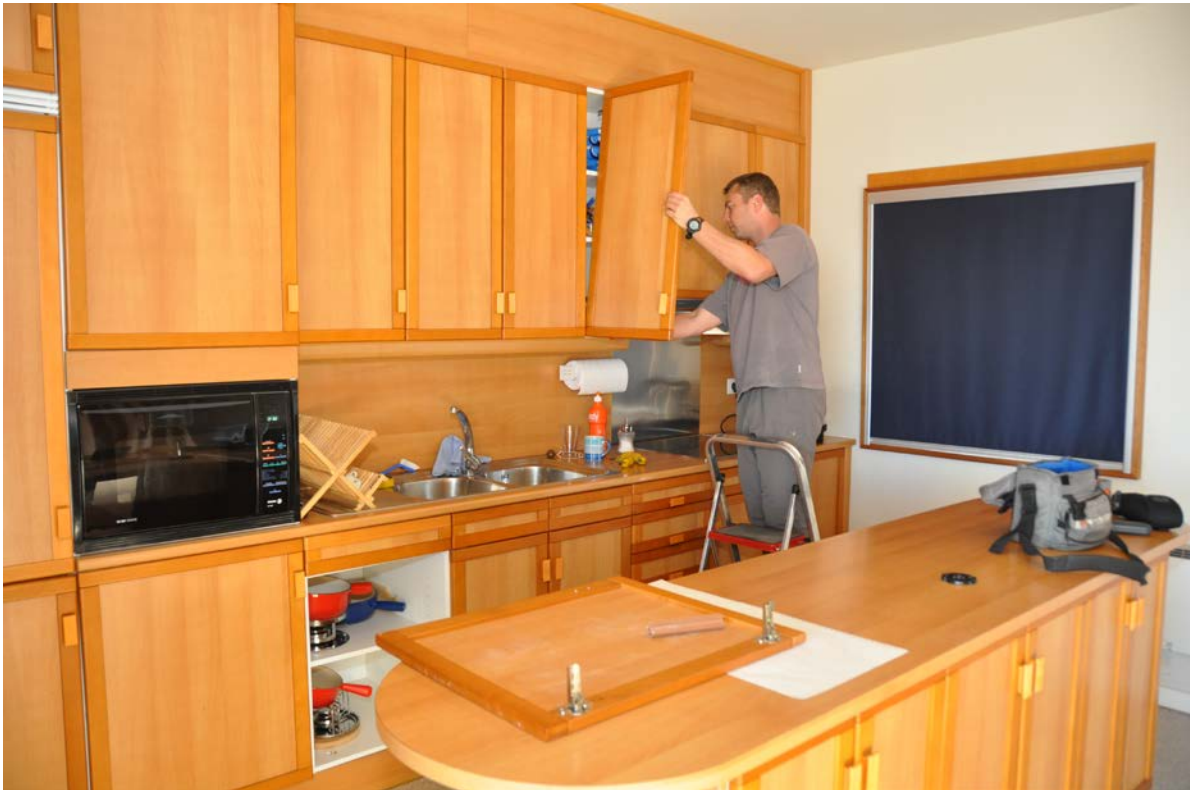
- Collage de deux portes d'armoire de la cuisine.
