TELESCOPE T4 EULER

RAPPORT DE MISSION

MIROIRS ET ENTRETIEN

Date de la mission (sur site): 27 avril au 10 mai 2013

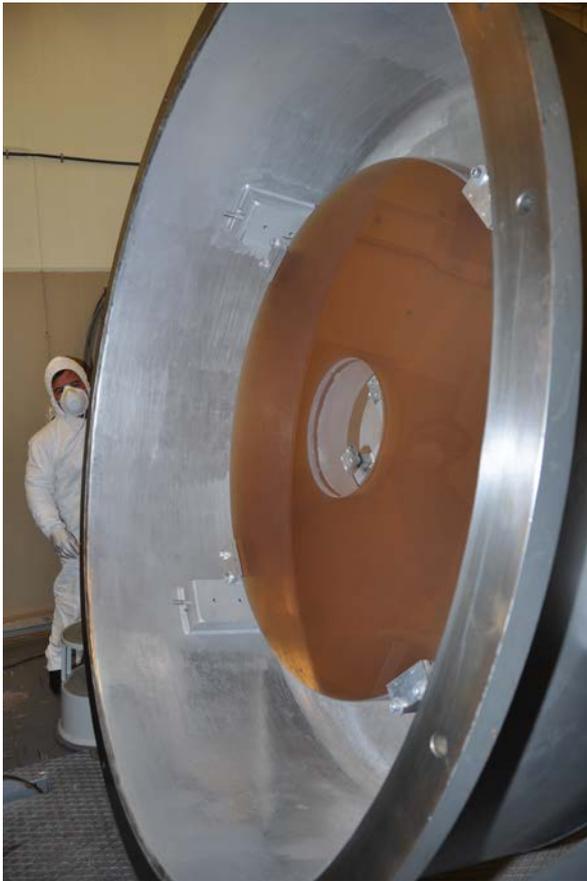
M1 dans la chambre à vide

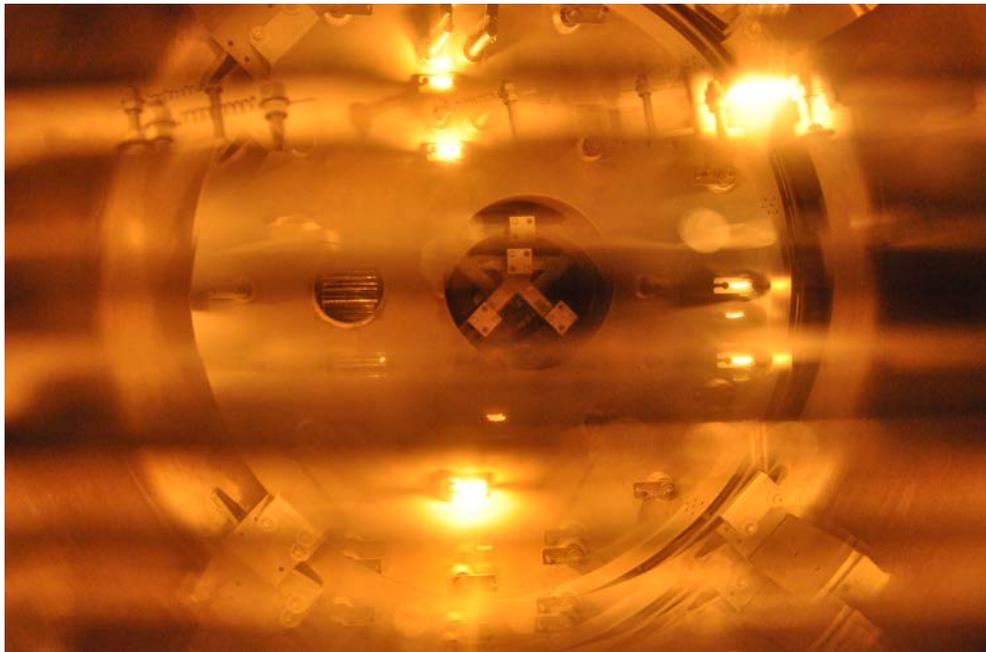
Evaporation de l'aluminium dans la chambre à vide

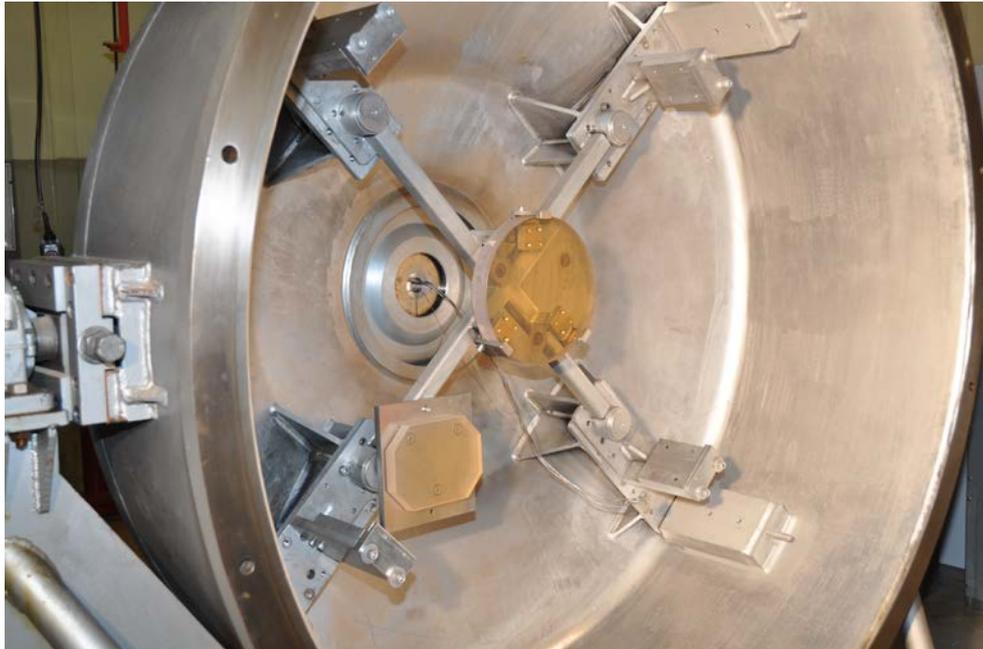
Disposition de M2 et M3 dans la chambre à vide

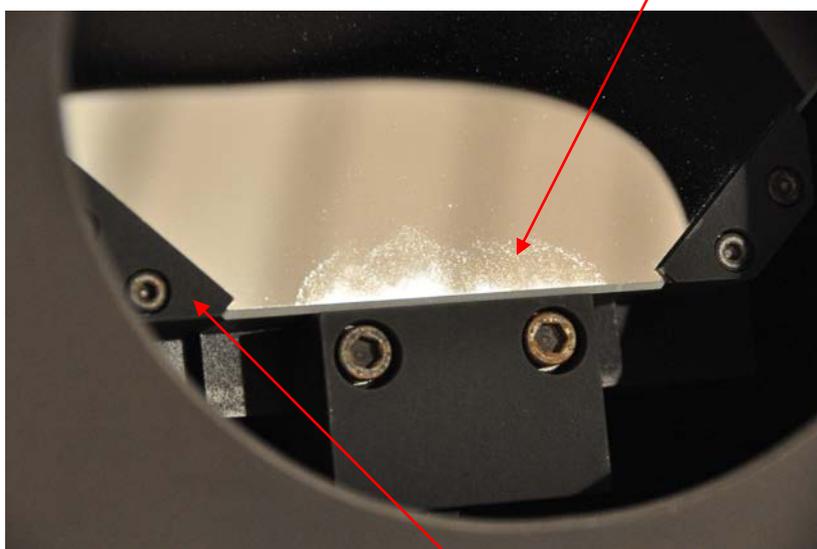
- Après avoir installé le miroir M3 sur le déviateur et avant de remonter l'ensemble barillet et déviateur sur le télescope, un nettoyage au CO₂ a été pratiqué pour éliminer les poussières.
Pendant cette opération de la neige carbonique a sublimé sur la partie inférieure du miroir et a déposé une pellicule opaque.
Selon Alain Gilliotte il ne faut pas pratiquer un nettoyage au CO₂ sur un miroir fraîchement aluminé. Il faut attendre plusieurs jours.
Un nettoyage au savon Orvus a été pratiqué pour éliminer cette tache.

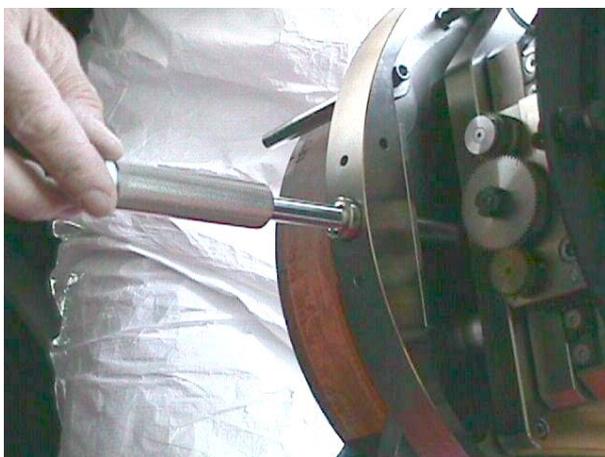
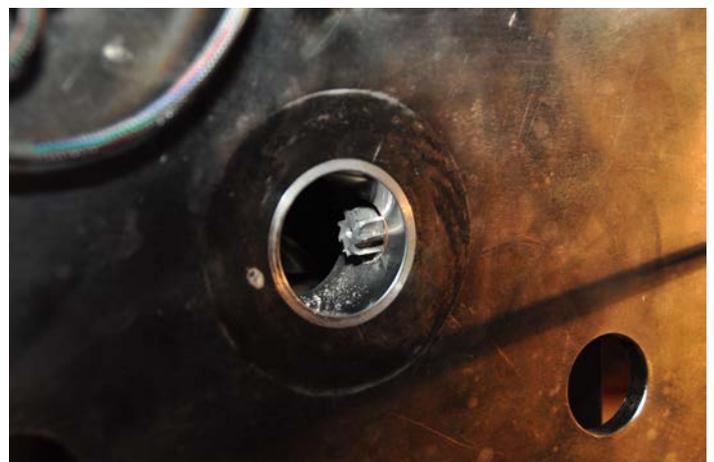
- Lors du remontage de l'ensemble miroir M2 et de son support en invar on ne parvenait plus à introduire la tige de verrouillage dans son logement. Il a été nécessaire de passer un alésoir de 14 mm de diamètre dans le palier pour libérer le passage. On pense que lors de la démonstration du montage sans le miroir nous avons dû heurter le bord du palier avec la tige et ainsi créer une bavure !!!
- Lorsque l'on bouge les appuis radiaux à bascule du secondaire on sent comme des crans dans les roulements. En faisant tourner plusieurs fois les roulements ces irrégularités disparaissent, mais reviennent après plusieurs heures sans mouvement.

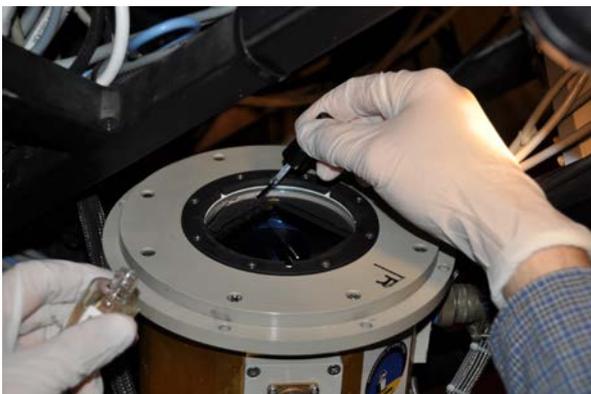
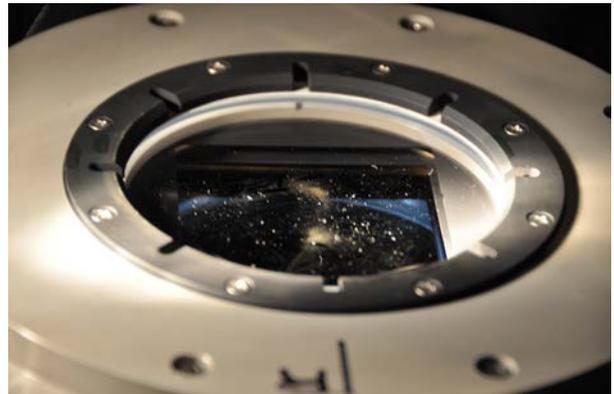
De la poussière était bien visible sur le verre.

- Il serait intéressant de former quelques personnes autorisées à déposer la fenêtre d'entrée pour accéder à la partie interne, car il y a aussi des saletés sur cette face.

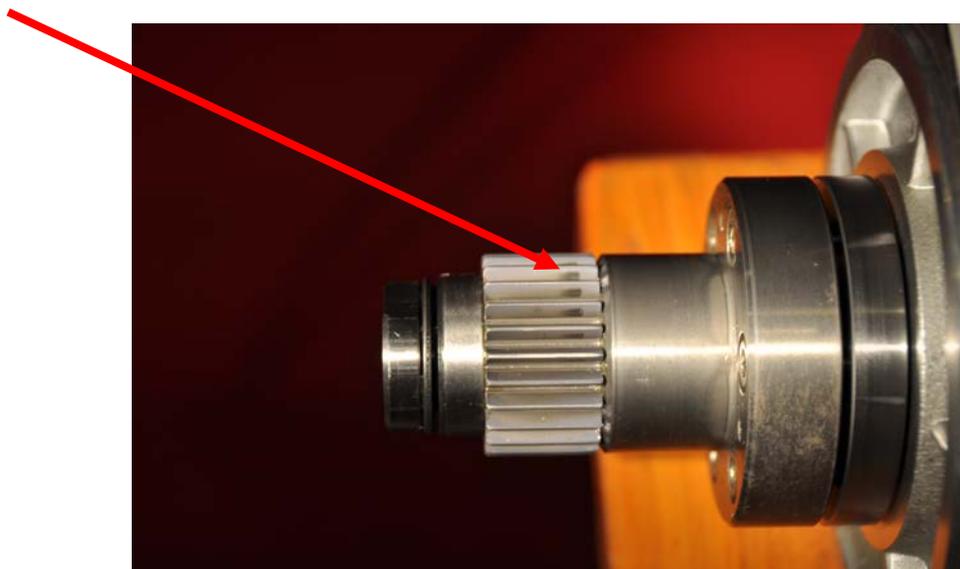
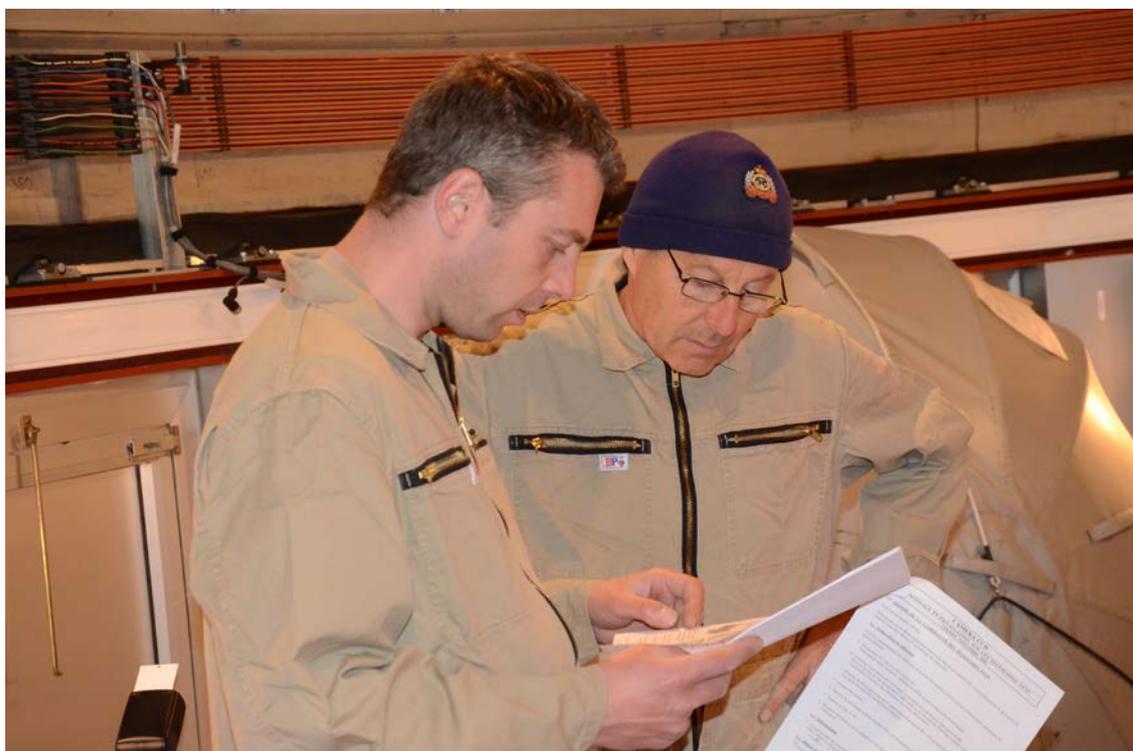
On remarque des traces de contact sur le pignon d'entraînement en élévation

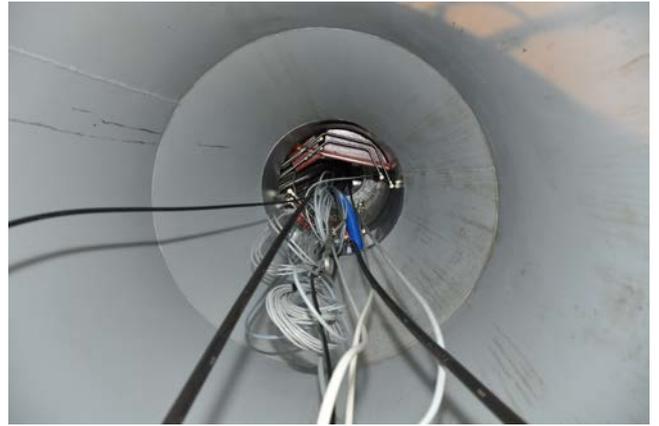
- Quelques gouttes d'huile apparaissent aux raccords de l'alimentation en huile sous pression au cours du temps. Il est nécessaire de nettoyer l'intérieur du fût et de contrôler les raccords régulièrement. Petite goutte sous le raccord à 90° Numéro 8
- Changement des tapis absorbant l'huile. Le fût avait été nettoyé lors de la mission de décembre 2011.

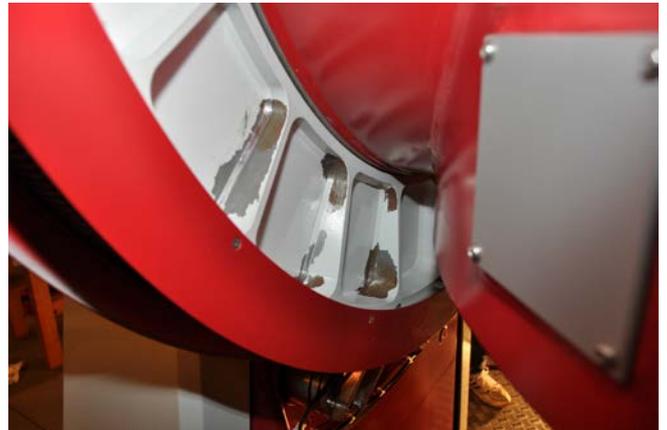
- Sur la couronne d'élévation, au niveau du support du palier hydrostatique ainsi que sur l'araignée la peinture s'écaille.

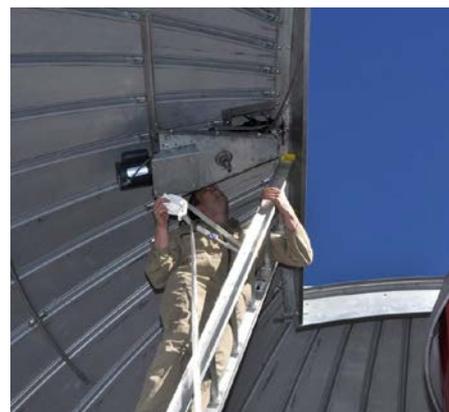
Après quelques heures sur l'échelle au sommet de la coupole, nous sommes arrivés à la conclusion que le mécanisme d'ouverture et de fermeture du cimier nécessitait un rajeunissement. Cette impression a été confirmée par le mail de la maison ASH Dome que nous avons reçu par la suite, en réponse au courrier adressé à cette maison par Nigel.

Thank you for the photos. The drive gear and worm are warren out. You can see from the sharp edges and the shoulder on the gear itself. Probably the cause, when the original track failed the metal shavings dropped into the drive gear. The metal shavings ground away at the worm and gear and not the old gear is cutting into the new track. It also seems the gear itself is running dry without any grease.

We have replacement shutter drive gear boxes part no. SD-400 shutter drive gear box - \$ 1,450.00. Packing \$20.00 Shipping ???????

Nous proposons également de changer la crémaillère dans son ensemble car elle est passablement usée même dans la partie remplacée en octobre.

L'opération nécessiterait l'installation d'un échafaudage pour atteindre toutes les parties à modifier en toute sécurité.

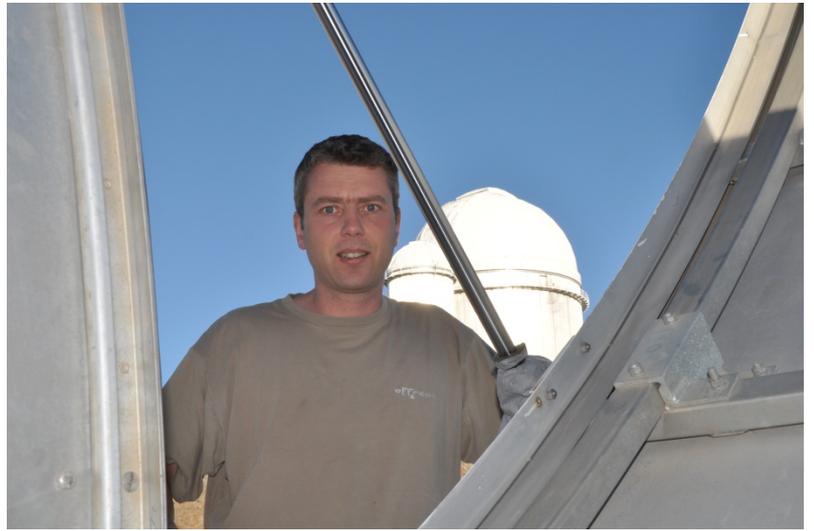
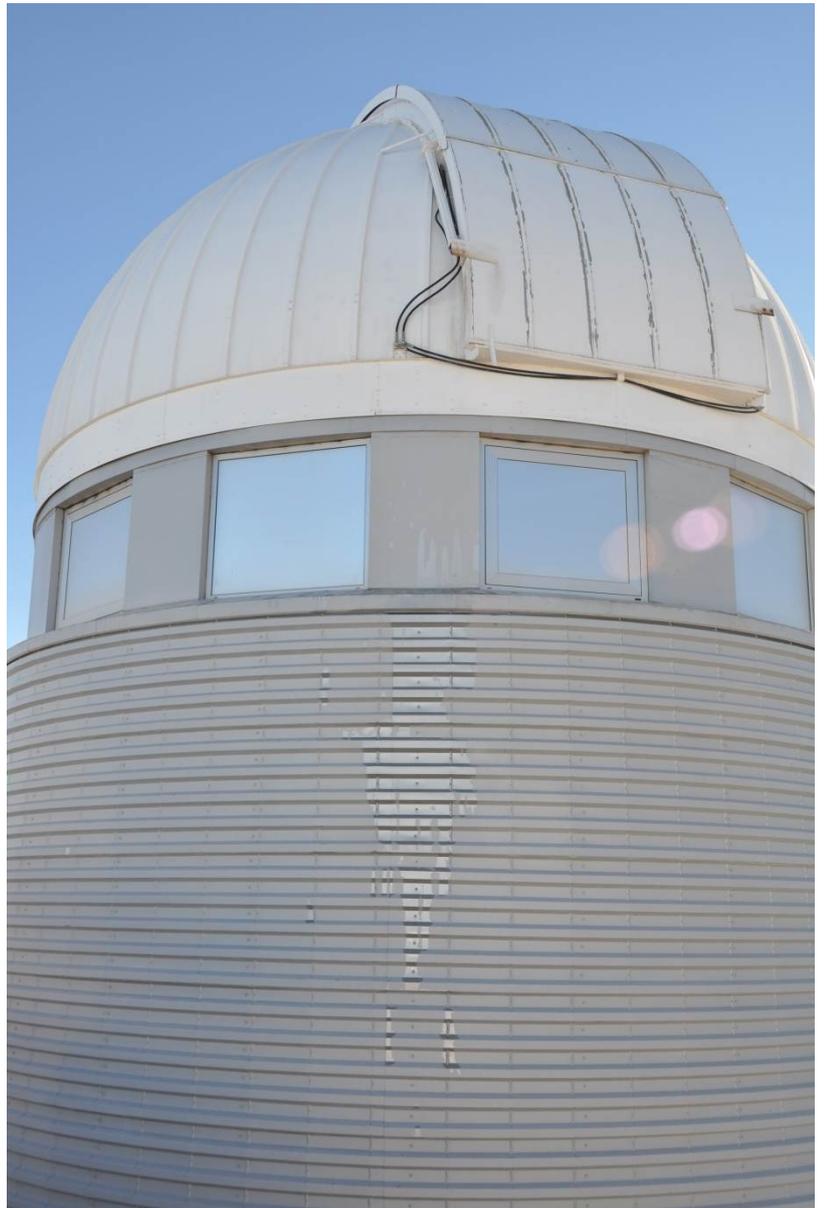
Nous avons remarqué des grandes traces le long du cylindre du bâtiment, il s'agit d'huile hydraulique qui a coulé des vérins de commande de l'ouverture de ce volet.

Malheureusement l'huile hydraulique a attaqué la peinture et malgré un nettoyage intensif ces marques vont rester.

Nous avons constaté que des gouttes d'huile perlent à la sortie des vérins.

Les conduites hydrauliques sont en mauvais état, le caoutchouc noir est passablement crevassé.

Trace d'huile

Un remplacement des vérins et des conduites à plus ou moins long terme semble inévitable.

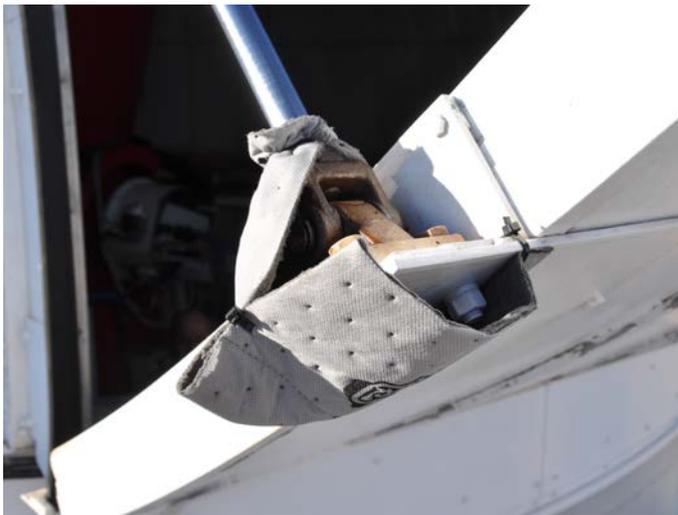
Manchon de protection

Un manchon en tissu absorbant a été installé pour éviter de nouvelles salissures.
