## **Coupole**

### Commande du cimier

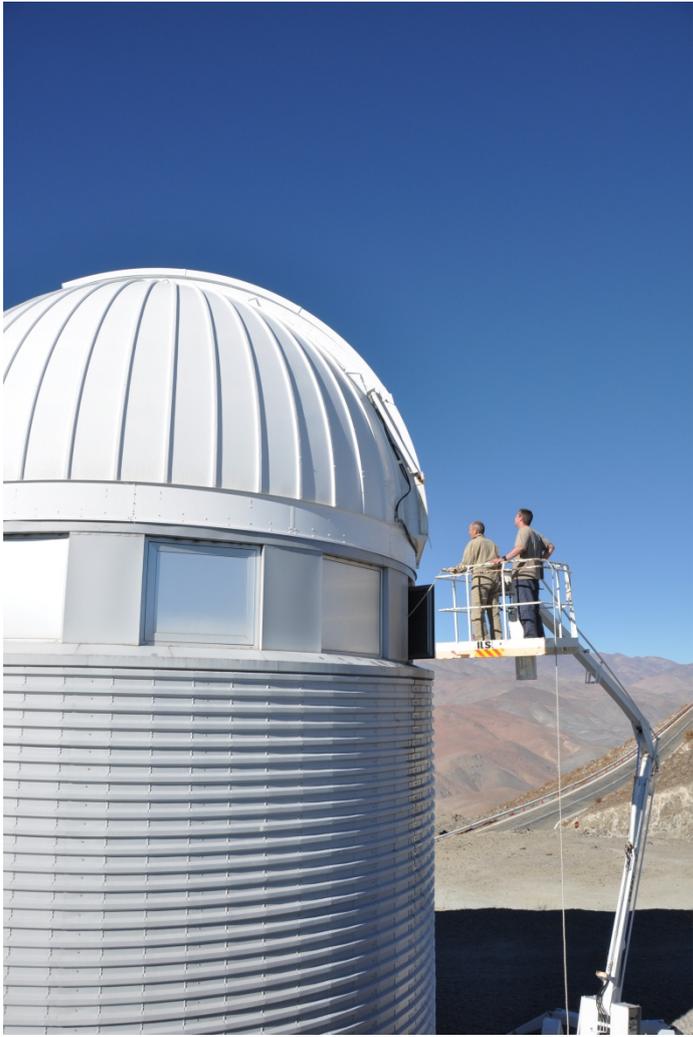
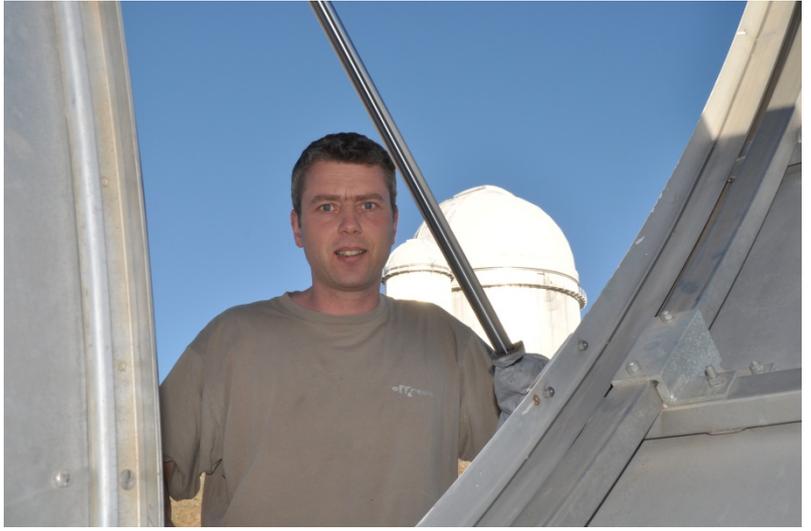
Après quelques heures sur l'échelle au sommet de la coupole, nous sommes arrivés à la conclusion que le mécanisme d'ouverture et de fermeture du cimier nécessitait un rajeunissement. Cette impression a été confirmée par le mail de la maison ASH Dome que nous avons reçu par la suite, en réponse au courrier adressé à cette maison par Nigel.

Thank you for the photos. The drive gear and worm are warren out. You can see from the sharp edges and the shoulder on the gear itself. Probably the cause, when the original track failed the metal shavings dropped into the drive gear. The metal shavings ground away at the worm and gear and not the old gear is cutting into the new track. It also seems the gear itself is running dry without any grease.

Nous proposons également de changer la crémaillère dans son ensemble car elle est passablement usée même dans la partie remplacée en octobre.

We have replacement shutter drive gear boxes part no. SD-400 shutter drive gear box - \$ 1,450.00. Packing \$20.00 Shipping ????????

L'opération nécessiterait l'installation d'un échafaudage pour atteindre toutes les parties à modifier en toute sécurité.

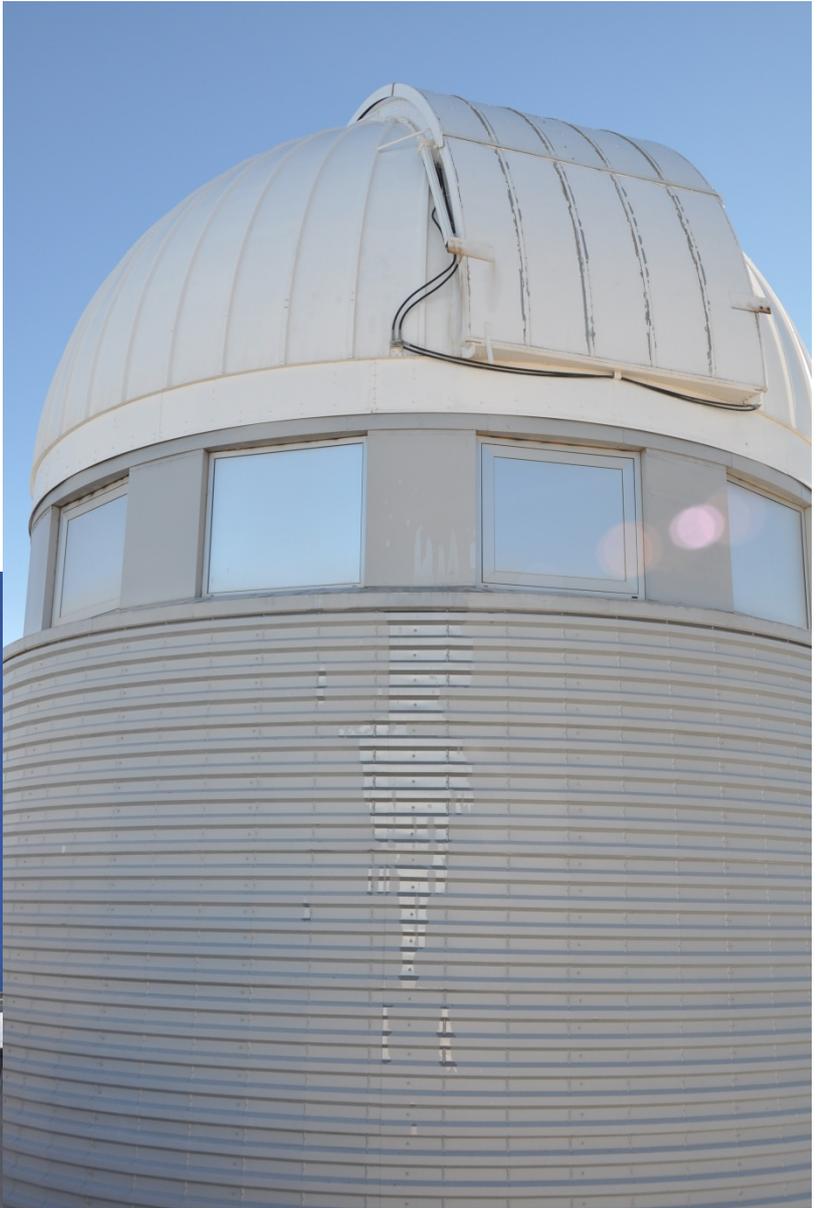
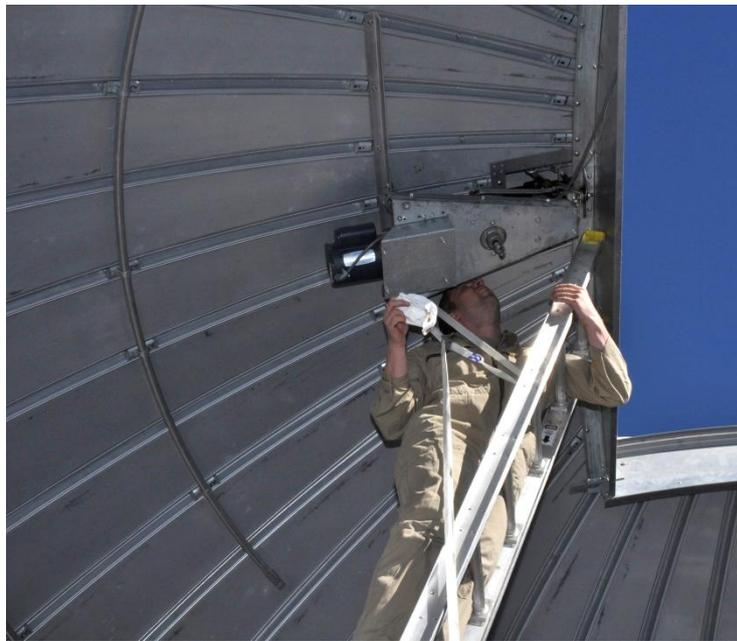
Nous avons remarqué des grandes traces le long du cylindre du bâtiment, il s'agit d'huile hydraulique qui a coulé des vérins de commande de l'ouverture de ce volet.

Malheureusement l'huile hydraulique a attaqué la peinture et malgré un nettoyage intensif ces marques vont rester.

Nous avons constaté que des gouttes d'huile perlent à la sortie des vérins.

Les conduites hydrauliques sont en mauvais état, le caoutchouc noir est passablement crevassé.

Un manchon en tissu absorbant a été installé pour éviter de nouvelles salissures.

Un remplacement des vérins et des conduites à plus ou moins long terme semble inévitable.
