MISSION CODEUR AZMIUT

RAPPORT

DU 14 AU 28 NOVEMBRE 2022

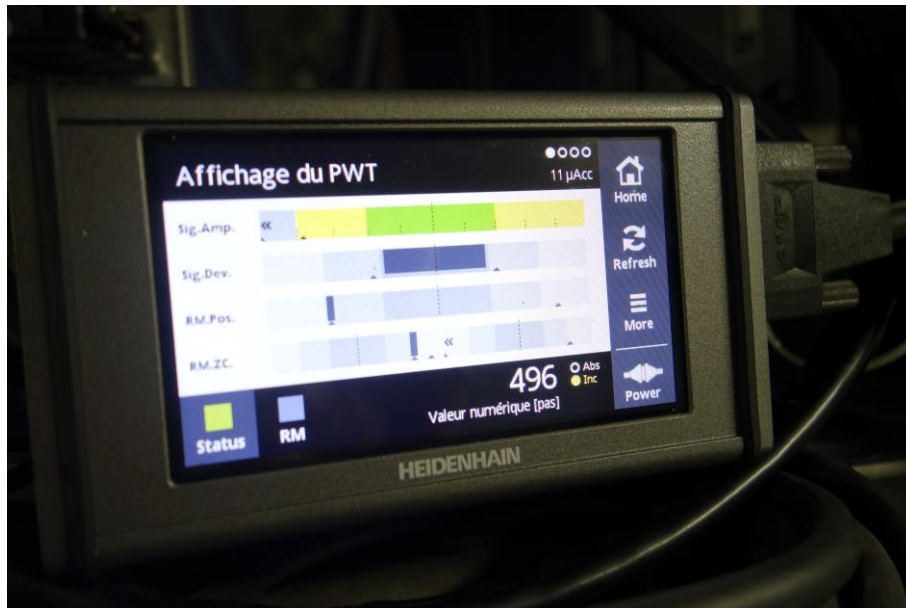
Vérification de l'alignement des têtes de lecture actuelle -> repère hors de la zone verte et jaune

Tentative d'améliorer l'alignement -> Sans succès

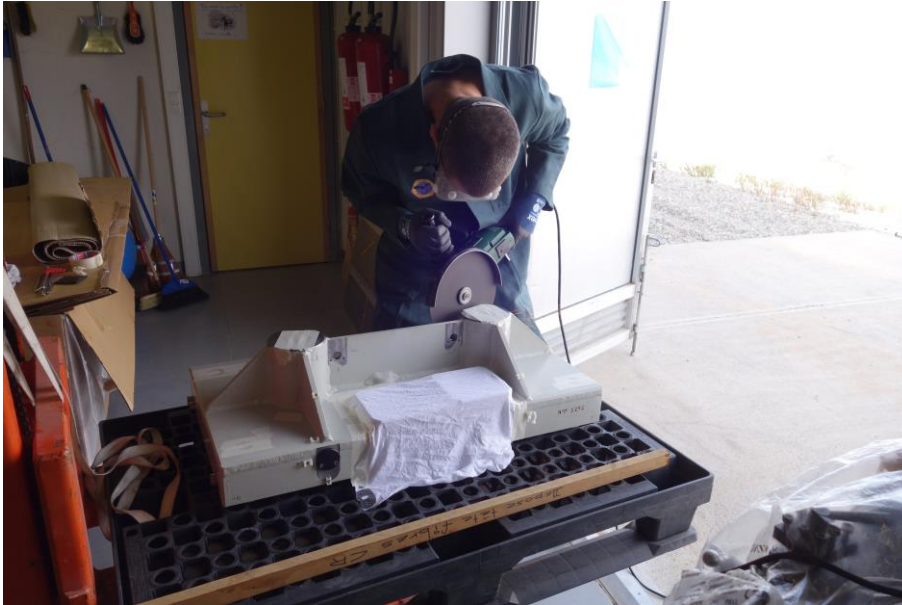
Meulage du carter du réducteur

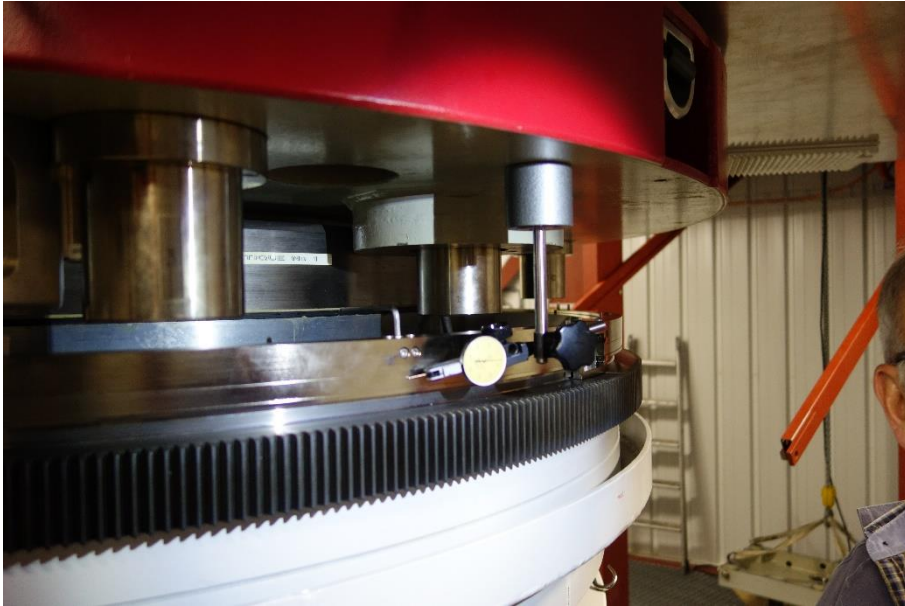
Calage définitif des segments : jonctions + milieux des segments -> $15\mu\text{m}$ / entre deux $50\mu\text{m}$ (dû à l'imprécision de la FP4)

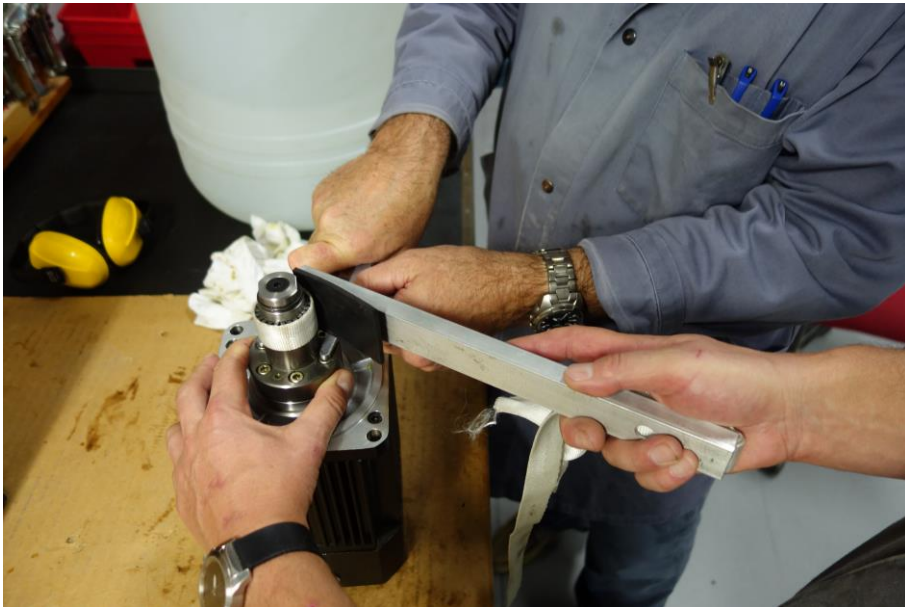
Nettoyage des moteurs du réducteur et vérification de la friction du pignon

N'ayant pas de clé à sangle, nous avons utilisé une sangle de levage, un tube rectangulaire et un morceau de caoutchouc pour protéger la denture.

-> Tous les systèmes à friction OK

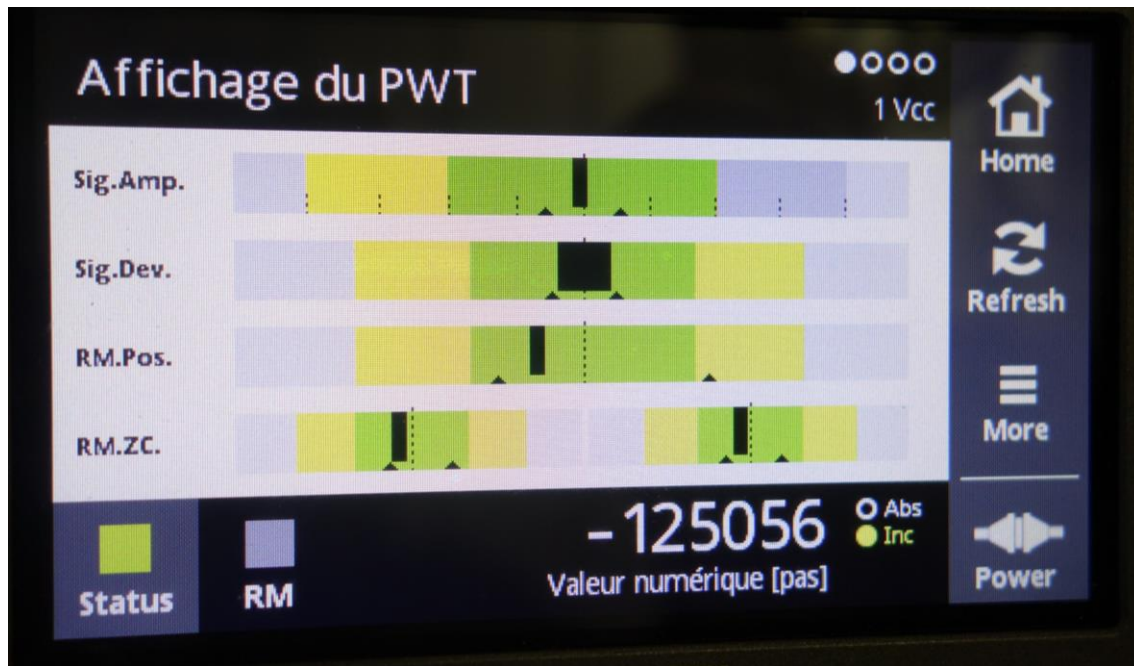
Vérification de l'alignement de la tête TLA3 avec l'appareil d'inspection Heidenhain PWM 21 et le software de diagnostic. L'appareil a confirmé un alignement correct de la tête
