# TELESCOPE T4 EULER

## RAPPORT DE MISSION

### MISSION C2

But de la mission : Mise en service de la caméra C2.  
Equilibrage télescope  
Lavage miroir.  
Entretien périodique télescope.  
Entretien coupole.  
Entretiens divers.  
Pose ligne pneumatique.  
Couvercle télescope.  
Démontage du télescope de 70 cm.

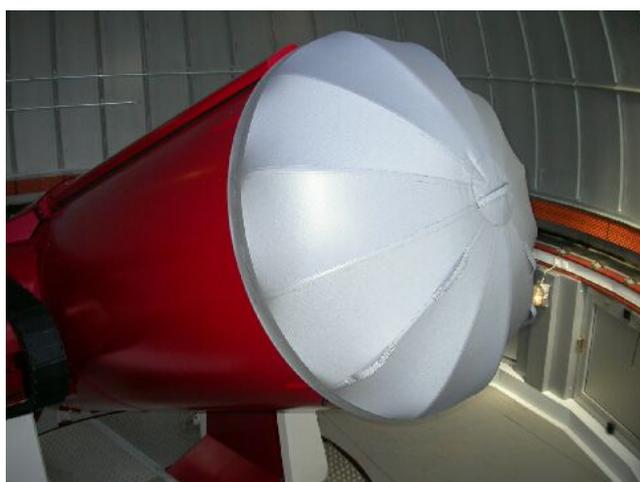
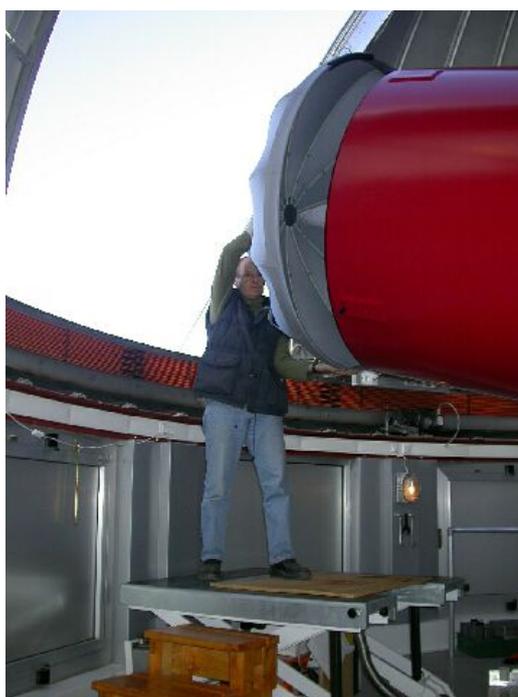
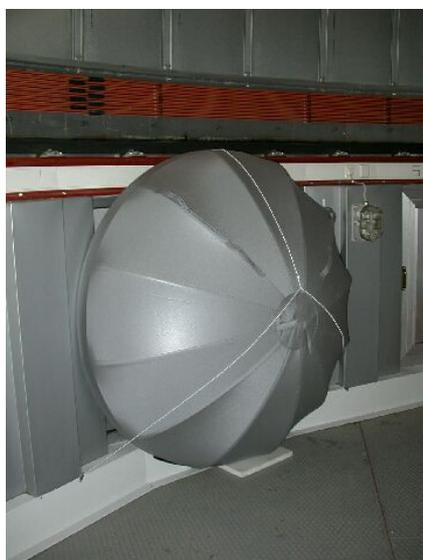
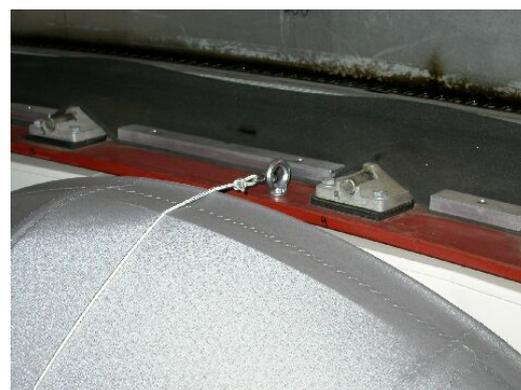
## Démontage du télescope de 70cm.

Le télescope de 70 cm du Chili sera rapatrié en 2003 à Genève (sans la table équatoriale). Nous avons procédé à son démontage jusqu'au niveau de l'interface du bras de déclinaison.

Toutes les pièces ont été stockées dans la coupole, graissées et protégées pour un stockage de plusieurs mois.

Toutes les pièces mécaniques et la peinture sont en excellent état. Il faudra prendre beaucoup de soins pour effectuer l'emballage et le transport jusqu'à Genève.

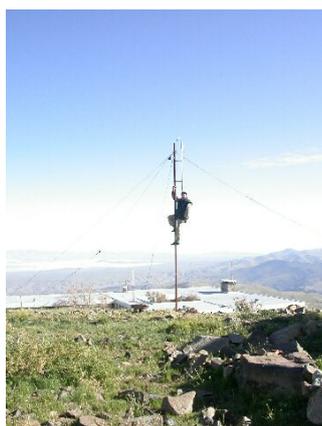
Nous avons également démonté les antennes proches de la coupole.
