# TELESCOPE T4 EULER

## RAPPORT DE MISSION

### LAVAGE MIROIRS ET ENTRETIEN

Date de la mission : 5 au 14 décembre 2011

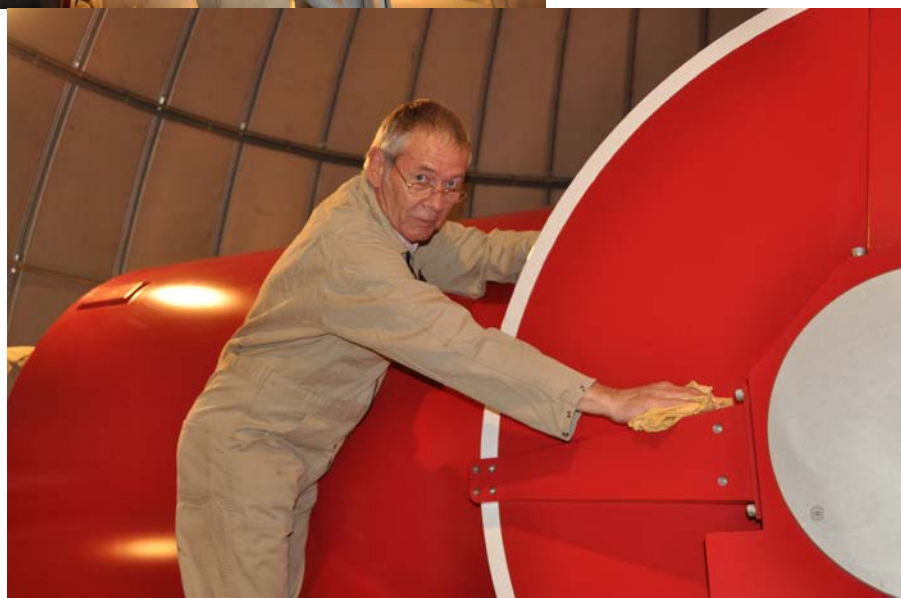
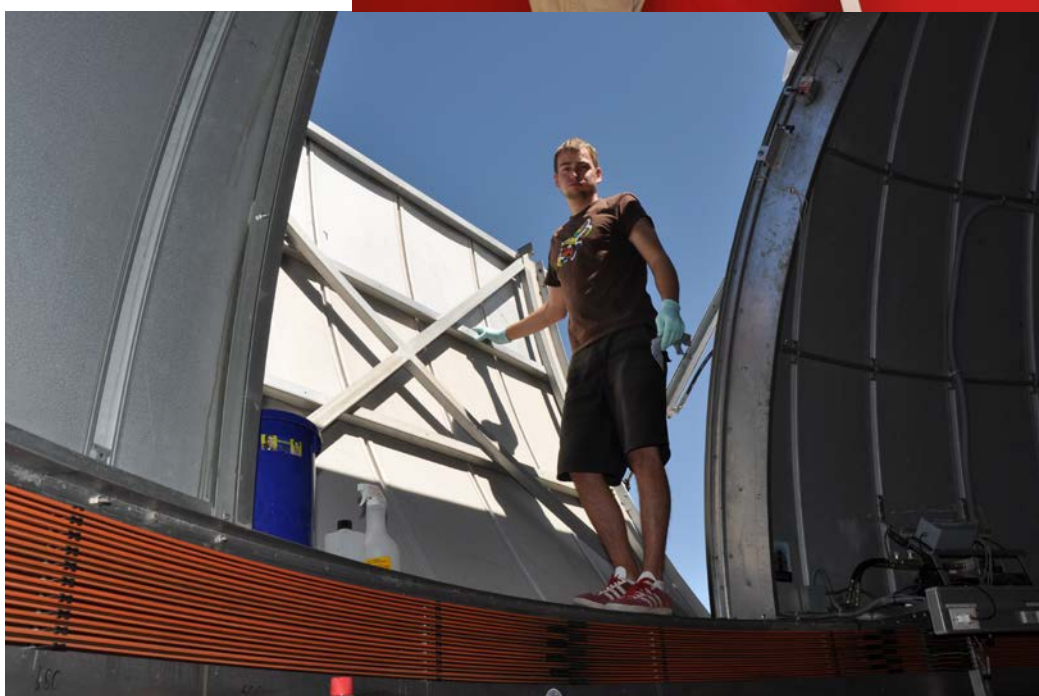
Les têtes des deux vérins du volet ont été soigneusement nettoyées car une pellicule brunâtre les recouvrait.

Contrôle de la motorisation.

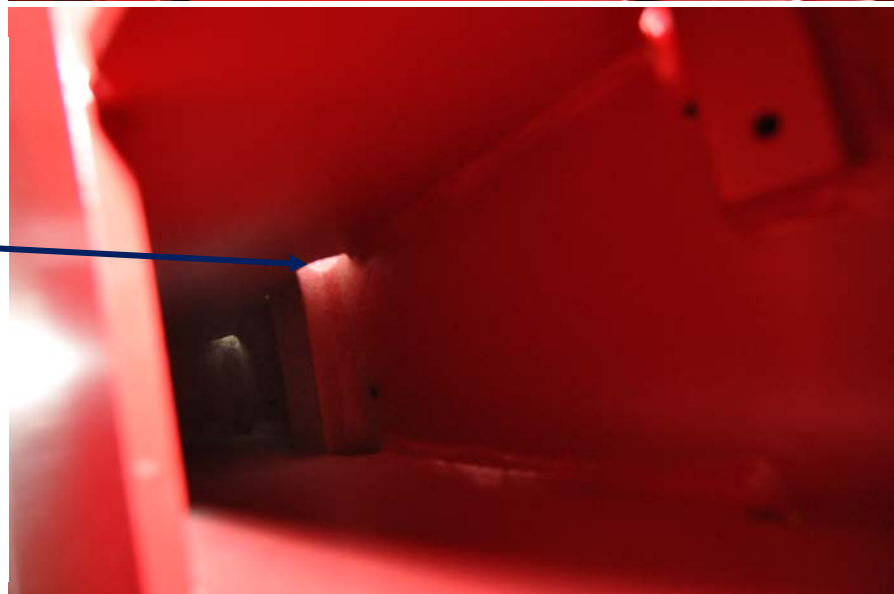
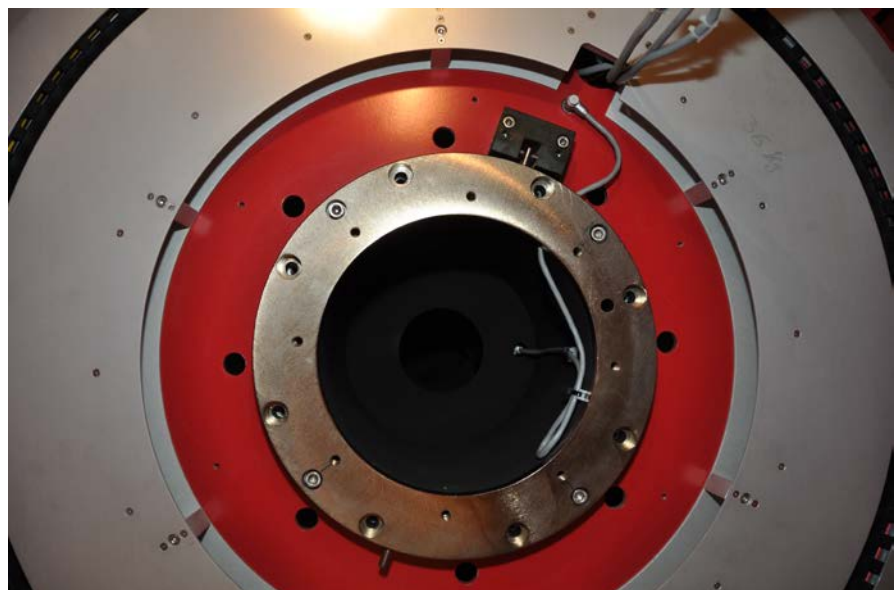
- Etude des possibilités d'ajouter un câble avec connecteur supplémentaire dans le barillet pour le contrôle du miroir M3 tournant. (Projet Maia aux Canaries).

On peut insérer un câble de diamètre 10 mm entre les nervures du barillet.
