TELESCOPE T4 EULER

RAPPORT DE MISSION

MIROIRS ET ENTRETIEN

Date de la mission (sur site): 27 avril au 10 mai 2013

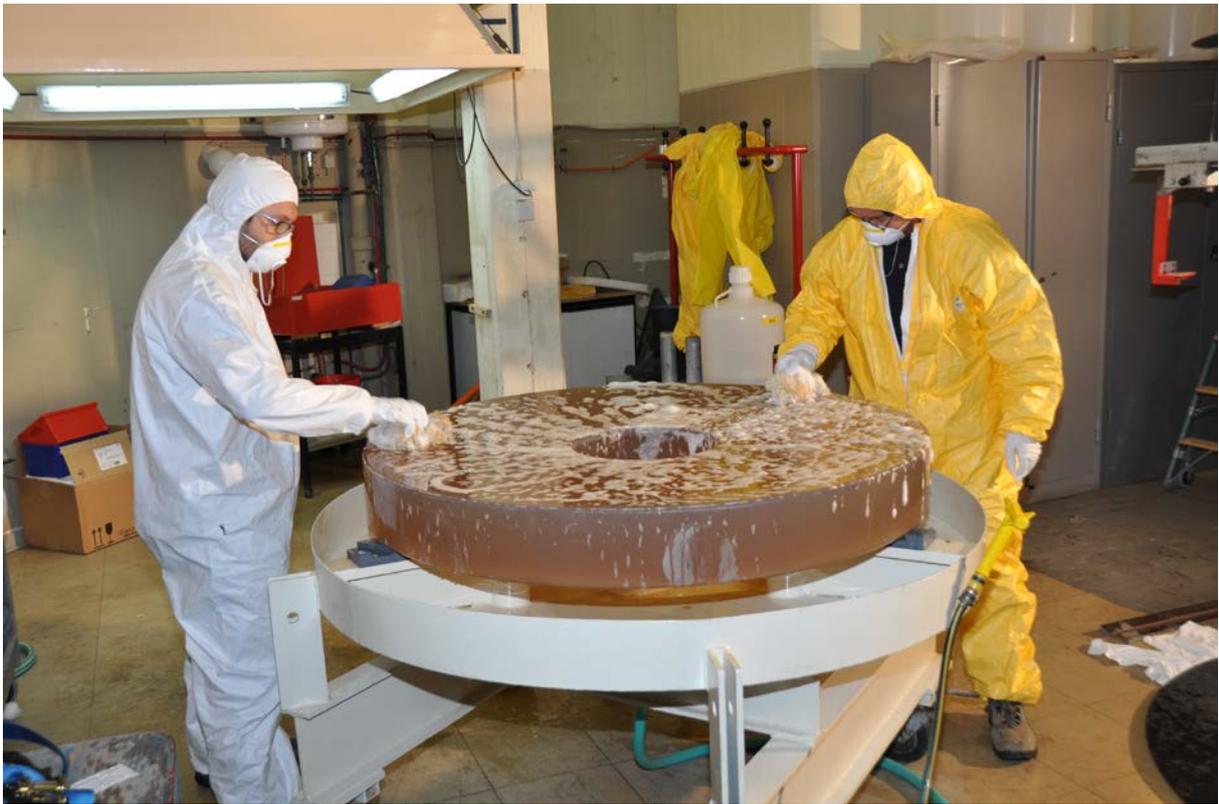
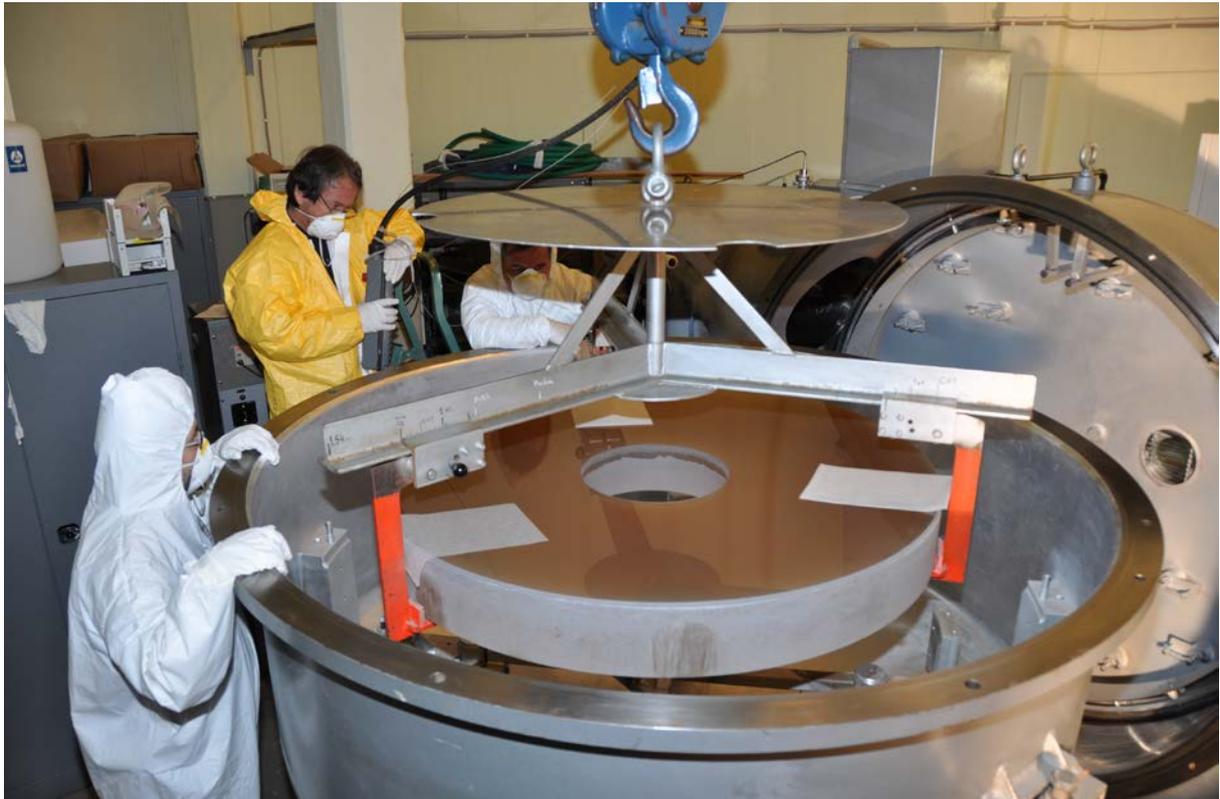
- Le miroir primaire était peu sale, certainement grâce au nettoyage périodique au CO₂. Quelques traces d'eau étaient visibles en bordure. Le dernier nettoyage datait de décembre 2011.
- Une nouvelle équipe est en place pour effectuer l'aluminure en remplacement d'Alain Gilliotte.

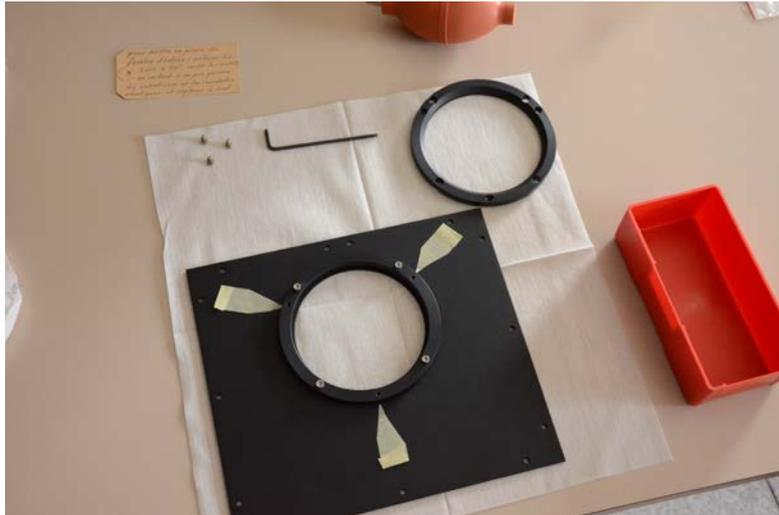
- Nettoyage des filtres
- Echange de la fenêtre d'entrée
La caméra a reçu sa nouvelle fenêtre de diamètre 100 mm fixée au nouveau support adapté à sa taille.

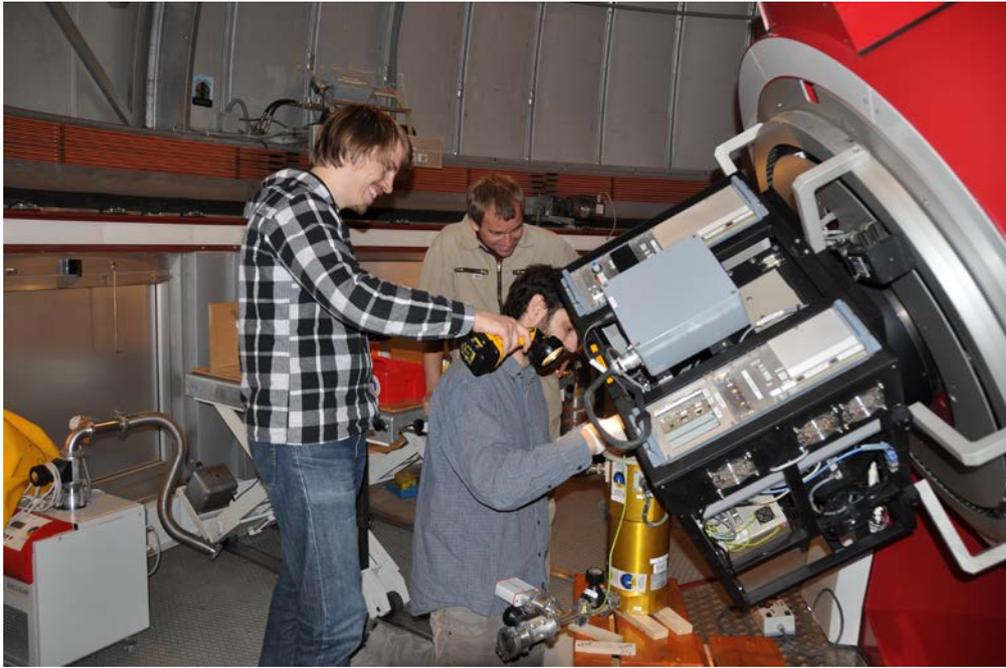
- Il serait intéressant de former quelques personnes autorisées à déposer la fenêtre d'entrée pour accéder à la partie interne, car il y a aussi des saletés sur cette face.

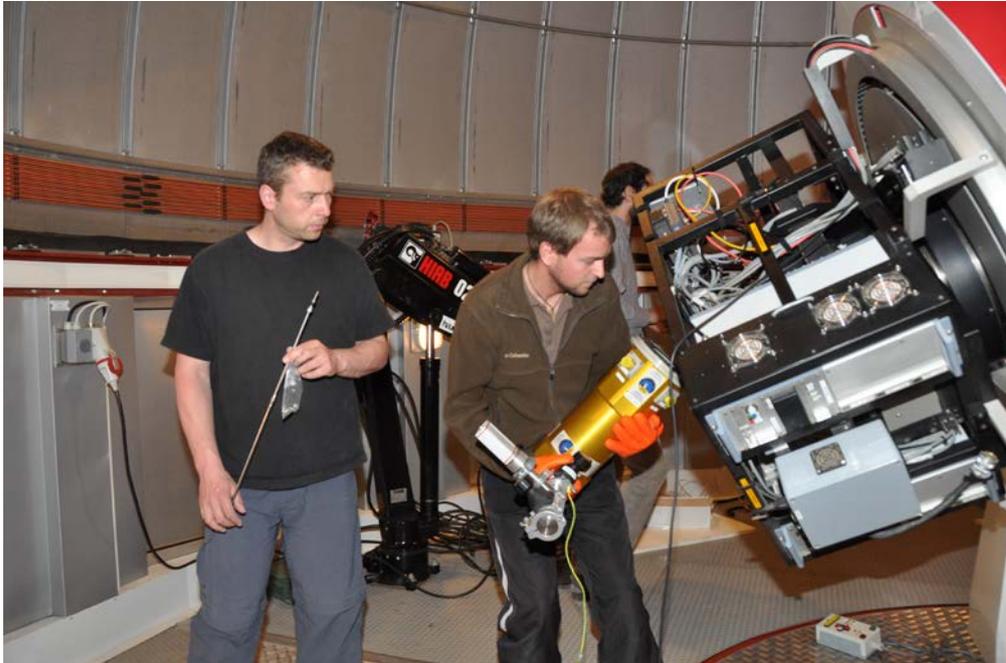
- Accessoire de montage de Ecam Detector Unit sur la caméra.
La rallonge de clef est un outil très utile, l'index disposé à la place d'une vis facilite l'orientation par rapport aux vis, par contre il faut toujours une main experte pour introduire Ecam Detector Unit dans le logement de la caméra.

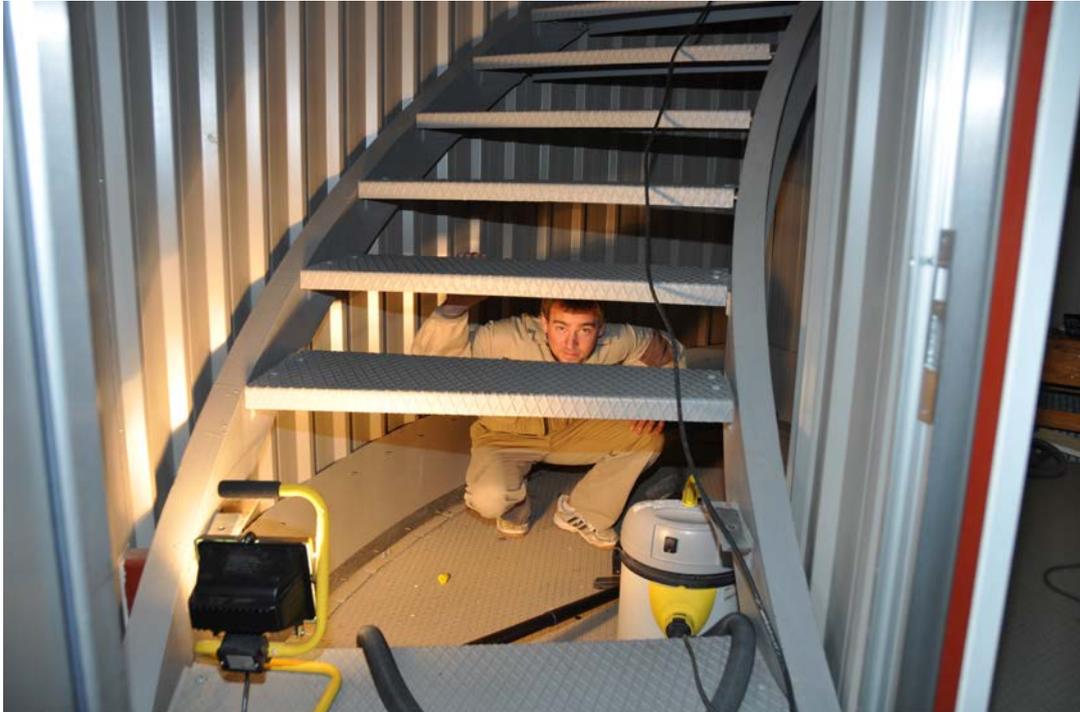
- En plus du nettoyage habituel Greg a démonté une marche des escaliers donnant accès à la coupole pour nettoyer cette cage normalement inaccessible.

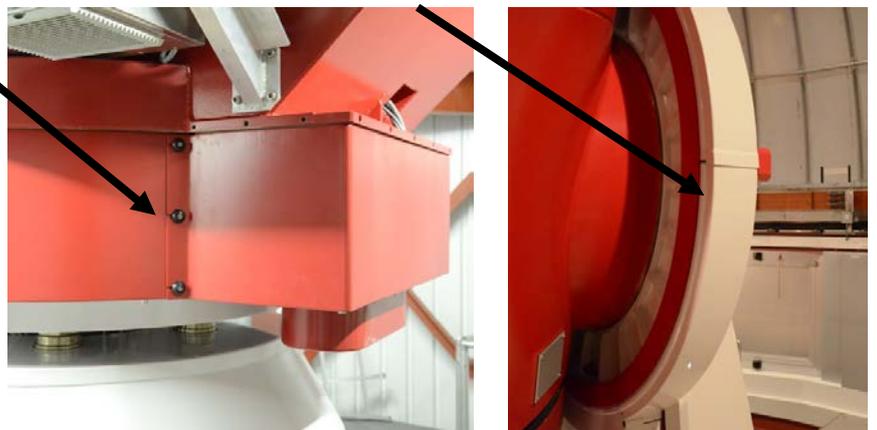
Remplacement des 12 Tubtaras du carrossage d'azimut et des 2 Tubtaras du carrossage inférieur d'élévation.
